3号機燃料取扱設備の不具合について

主なトラブルと対応状況 ①

3号機クレーンの不具合の発生

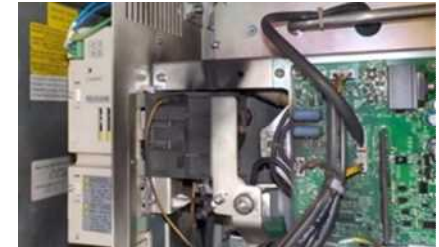
2018年5月11日、クレーン試運転において、主巻の巻下げ停止操作をしていたところ、原子炉建屋オペレーティングフロアに設置してある制御盤コンテナ内から異音が発生し、クレーンが停止。異音の発生したクレーン主巻インバータの内部を確認したところ、内部にすすが付着していました（消防署より「非火災」との判断）。翌日、調査を行ったところ、クレーン制御盤背面のブレーキレジスタにおいて、端子台の絶縁物が溶けていることとボルトの頭部が溶融していることを確認しました。

主巻インバータ内部のすす（5月11日）

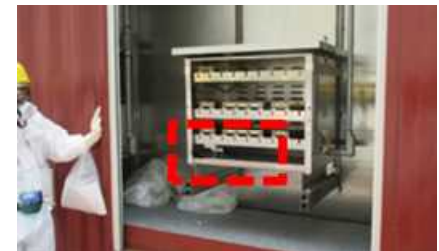
ブレーキレジスタ内部写真

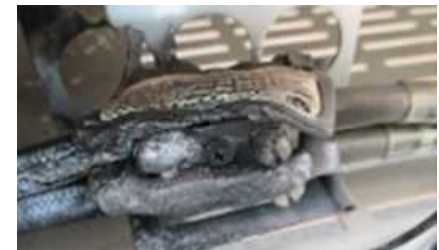
ブレーキレジスタ内の損傷（5月12日）

調査の結果、ブレーキユニットのパラメータ設定が、米国出荷時の低い設定（米国での電源電圧380Vに合わせた設定）のままとなっていたことが判明しました。

そのため、ブレーキレジスタに連続して電流が流れる状態となっており、ブレーキレジスタ盤内が高温となり、端子台の絶縁物の変形し、端子台で短絡が発生。短絡時の放電により、ブレーキレジスタ盤扉と端子台間で地絡が発生し、ブレーキレジスタから主巻インバータへ短絡・地絡電流が流れ、インバータ損傷したものと推定される。

- 発電所の電源電圧（480V）に合わせたブレーキユニットのパラメータ設定に変更
- 損傷した部品の交換
- ブレーキレジスタ端子台接続部の改良（端子間距離を離す。絶縁物を耐熱仕様に変更等）
