## 福島第一原子力発電所現地確認報告書

平成30年 7月23日（月）

共用プール建屋廃液移送配管

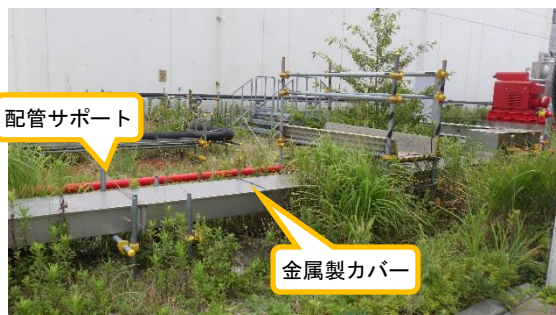
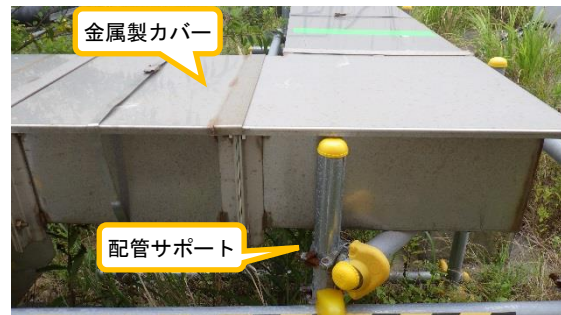
- ・共用プール建屋廃液移送配管（以下「移送配管」という。）は、共用プール建屋東側壁から出て共用プール建屋と高温焼却炉建屋間を西側を通り、高温焼却炉建屋南側壁から建屋内に入っていた。
- ・移送配管は、共用プール建屋進入路や通路の横断部を除き、単管パイプのサポートにより地表面から離されて設置されていた。（写真1）
- ・また、移送配管は、共用プール建屋東壁の出口部分を除き、外力からの保護を目的に金属製のカバーで覆われていた。（写真1、2）
- ・なお、東京電力によると、移送配管の接続箇所は、漏えい防止の観点から、フランジ部を設けず融着により接続しており、廃液の移送時は巡視点検を実施しているとのことであった。

（写真1-1）移送配管の敷設状況①  
（共用プール建屋～高温焼却炉建屋間 北側から撮影）

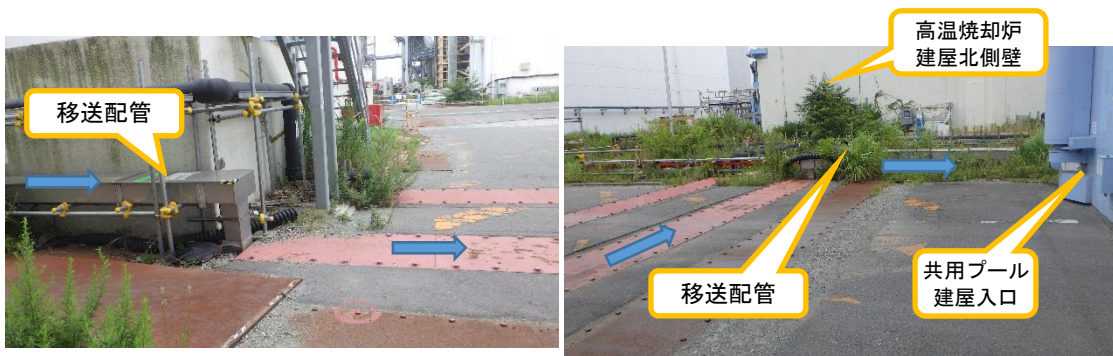
(写真1-2) 移送配管の敷設状況②  
(共用プール建屋進入路横断部 北側から撮影)

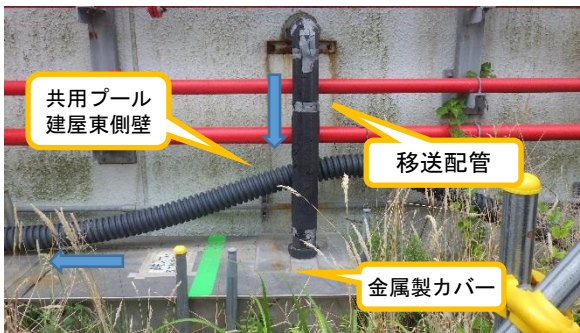
(写真2-1)  
移送配管の敷設状況③  
(共用プール建屋東側壁出口配管)  
※東京電力によると、当該箇所は鋼管であり、外力に強いことから金属製カバーを設置していないとのことであった。また、今年度中に配管の交換を実施する予定とのことであった。

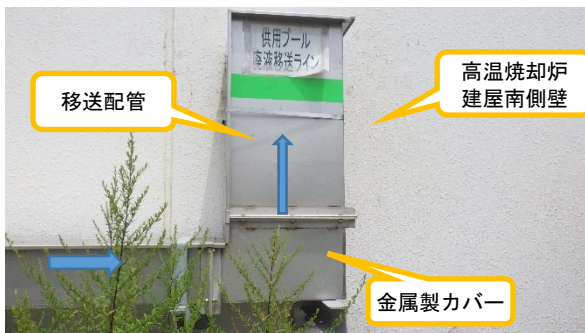
(写真2-2)  
移送配管の敷設状況④  
(高温焼却炉建屋南側壁入口配管)
