福島第一原子力発電所現地確認報告書

平成30年 7月25日（水）

- ・淡水化装置（RO-3）建屋
- ・雑固体廃棄物減容処理建屋周辺サブドレンピット

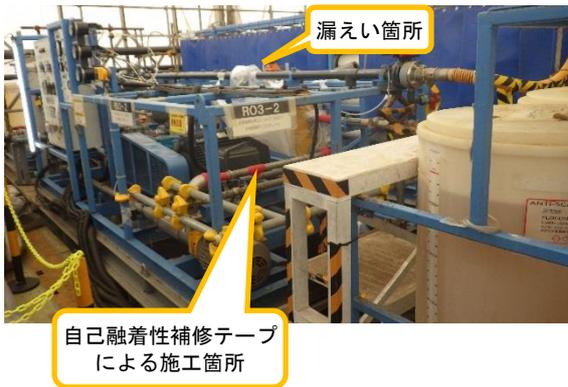
- （1）淡水化装置（RO-3）で発生した漏えい事象の対応状況について
淡水化装置（RO-3）（以下「RO-3」という。）で発生した漏えい事象に対するこれまでの対応状況を確認した。
 - ・平成30年7月19日に発生したRO-3のROスキッド2（逆浸透膜処理ユニット2）における配管ジョイント部からの処理水漏えい事象については、現在、原因調査中であり、漏えい箇所及び周辺配管はビニールで養生されていた。（写真1、2）
なお、ROスキッド2の配管溶接部は、平成27年8月12日に発生したROスキッド3の配管溶接部からの漏えい事象を踏まえた水平展開として、自己融着性のある補修テープによる漏えい防止措置がとられていた。（写真1）
 - ・平成30年7月18日に発生したRO-3のウルトラフィルター空洗用エアホースからの系統水（RO装置処理前の水）漏えい事案については、漏えい水は回収されていたが、漏えい箇所のエアホースは外されており交換はまだ実施されていなかった。（写真3）
 - ・平成29年4月27日に発生したRO-3のマルチメディアフィルタ廻りの配管ベント弁付近からの系統水漏えい事象については、原因となった弁接続部の緩みが発生しないように当該箇所を閉め付け金具等で固定するとともに自己融着性のある補修テープによる漏えい防止措置がとられていた。（写真4）

(写真1)
ROスキッド2の状況①

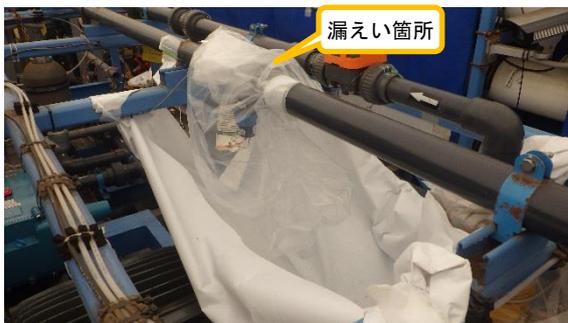
(写真2)
ROスキッド2の状況②

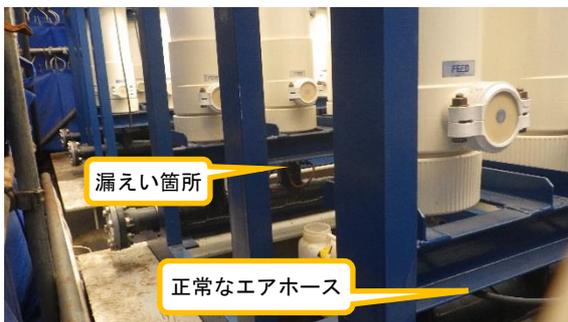
(写真3)
ウルトラフィルターの漏えい箇所の状況

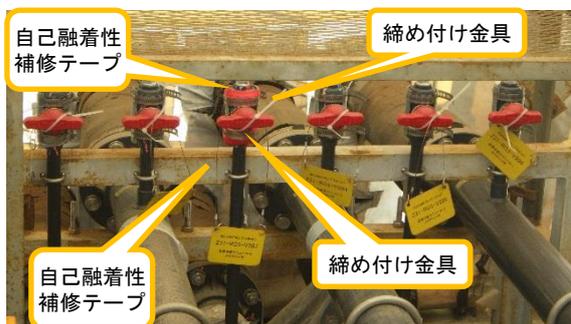
(写真4) マルチメディアフィルタ廻りの配管ベント弁付近の状況

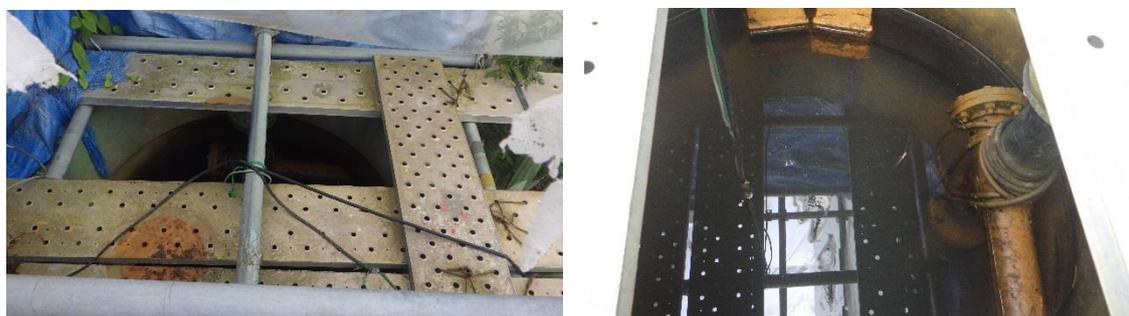
- ・高温焼却炉建屋の四隅付近にある4つのサブドレンピット（No.150～153）は、いずれも汲み上げ用ポンプは運転されておらず、ピットの上部まで溜まり水があった。（写真5）

(写真5) サブドレンピットNo.150の状況
