## 福島第一原子力発電所現地確認報告書

平成30年 8月22日（水）

増設多核種除去設備

増設多核種除去設備で発生した漏えい事象の対応状況

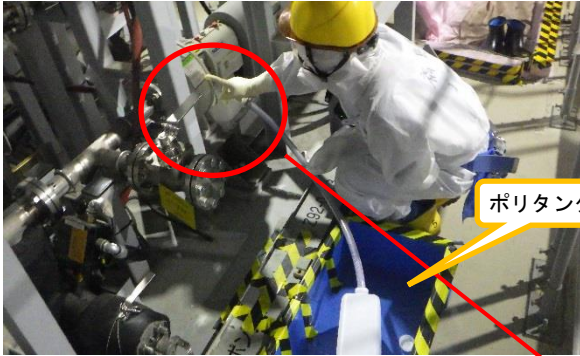
- ・ブースターポンプのメカニカルシール部から漏えいしたものであり、平成29年5月26日に漏えい受けを設置した。

- ・事象発生後（平成29年5月15日確認）は、ブースターポンプの下部がビニールで養生されていたが、今回確認時はブースターポンプ下部にプラスチック製の受け皿及びポリタンクが設置されていた。（写真1）
- ・メカニカルシール部からの液の滴下はなく受け皿やポリタンクに溜まり水はなかった。
- ・A系及びC系のブースターポンプ1の下部にも同様な措置が講じられていた。（写真2）

(写真1)  
B系ブースターポンプ1の状況

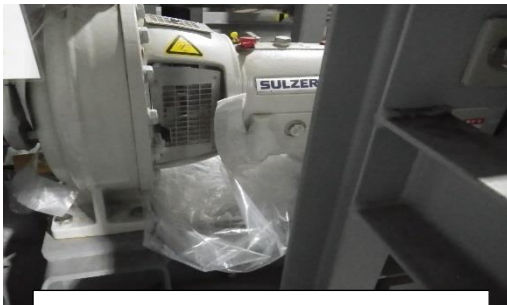
(参考)  
平成29年5月15日確認時

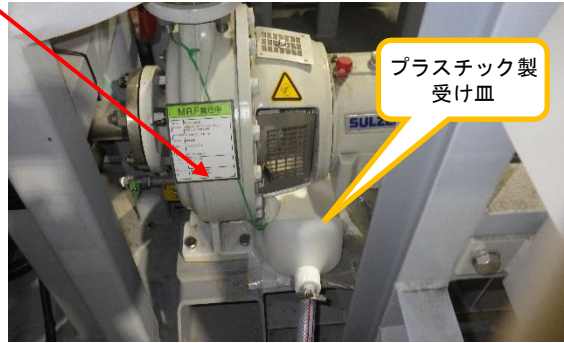
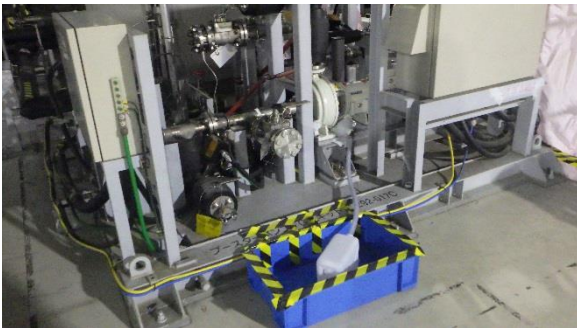
(写真2)  
C系ブースターポンプ1の状況
