福島第一原子力発電所現地確認報告書

平成30年 8月14日 (火)

1号機原子炉建屋周辺 (サブドレンピットNo.205, 206)

増強サブドレンピット等の設置状況

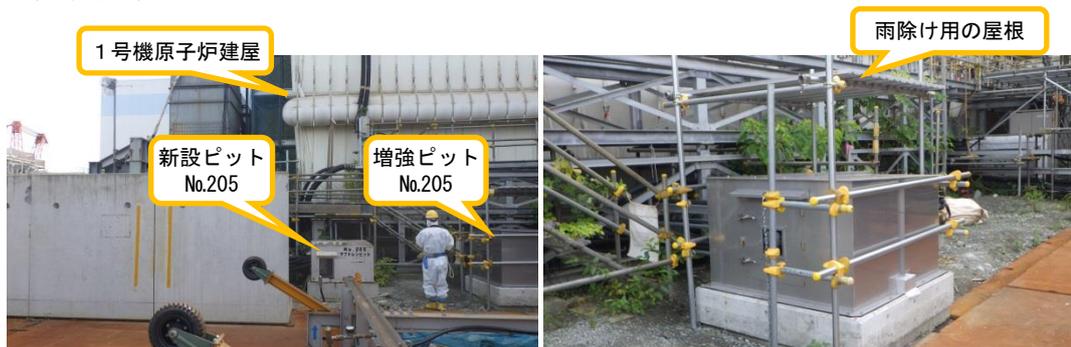
(写真1-1)

- 増強ピットNo.205及び新設ピットNo.205は、1号機原子炉建屋北西側 (写真1)に、新設ピットNo.206は、1号機原子炉建屋西側に設置されていた。

- 新設ピット (No.205)は、移送配管や電源ケーブルが撤去されていた。

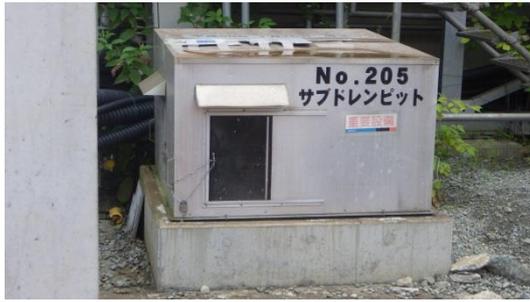
(写真1-2)

- 増強ピットNo.205は、これまで確認した増強ピットと同様、雨水浸入対策として、廻りはコンクリートが打設され、金属製の箱で覆われていた。さらに、他の増強ピットとは異なり、ピット上部には雨水浸入対策として屋根が設置されていた。(写真1-2)
