## 福島第一原子力発電所現地確認報告書

1 確認日  
平成30年 9月 7日 (金)

2 確認箇所  
一時保管エリアP1

3 確認項目  
一時保管エリアP1の状況

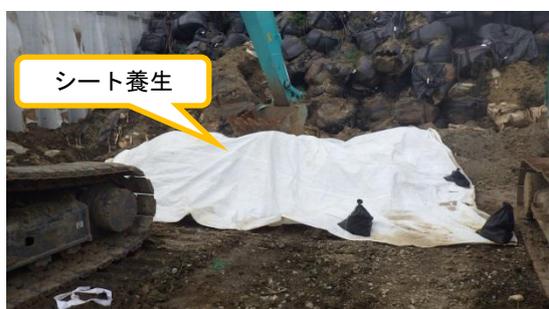
(写真1-1)

- ・当該エリアに保管されていた土砂は、白色のシートで養生されており、下流となる側溝方向にある土砂等が流出しないよう周囲に土のうが積み、土砂の流出防止対策が実施されていた。(写真1)
- ・また、当該エリア周囲に敷設されている側溝は清掃されており(写真2)、ゼオライト土のうが設置されていた(写真3)。

東京電力は、台風時の降雨により、側溝に流れ込んだ土砂に付着した放射性物質が検出の原因と考えており、応急的な土砂の流出防止対策を講じたことから、対策の状況を確認した。
