福島第一原子力発電所現地確認報告書

淡水化装置（逆浸透膜（RO））周辺

淡水化装置（逆浸透膜（RO））の周辺状況

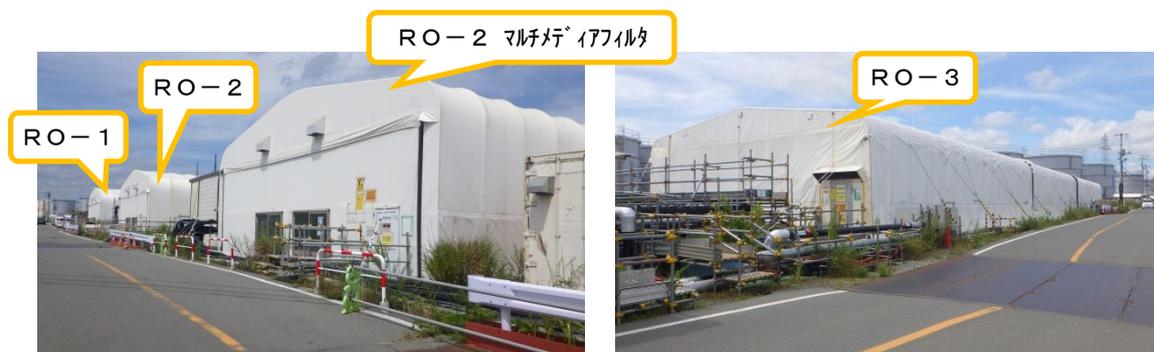
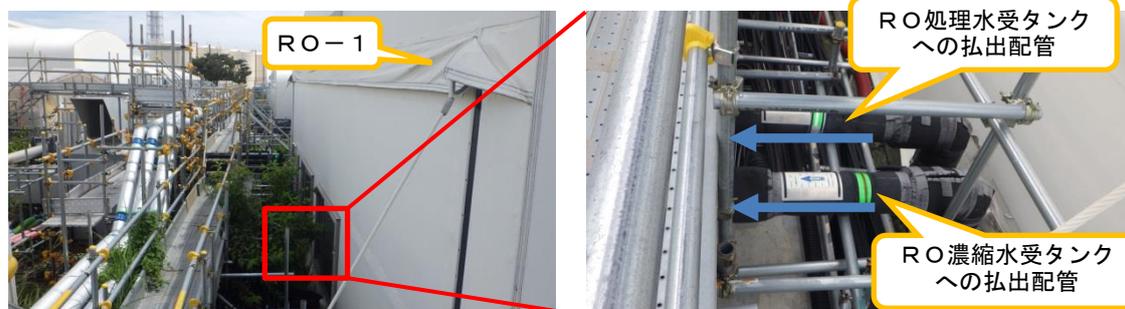
- ・当該装置が設置されているハウスの北側には、RO処理水等を移送する配管が2本ずつ敷設されていたが、漏えい等の異常は認められなかった。

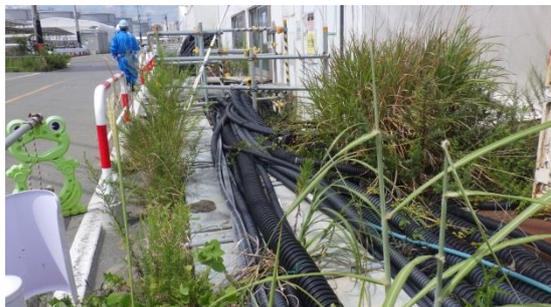
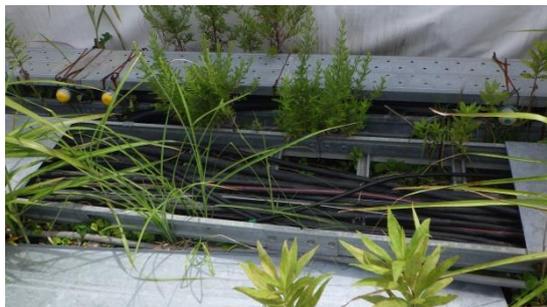
- ・ハウスの周辺は、構内排水路へつながる側溝等は認められず、ケーブル類が敷設されていた。(写真2)
