中間貯蔵施設事業において
発生した事例と対応等について
(2018年3月環境安全委員会報告以降)

2018年8月

環境省

中間貯蔵施設区域内において発生した事例（重機による事故）

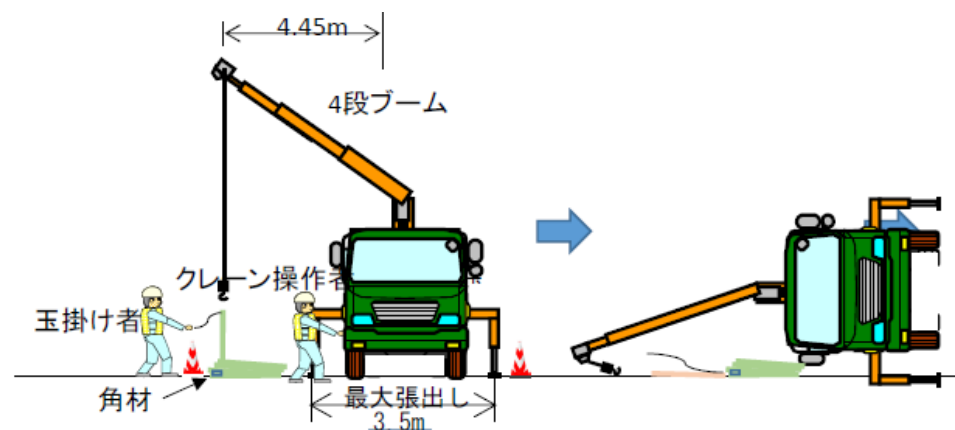
事故の発生前後の状況

重機（クレーン機能付きトラック）の横転

平成30年5月7日 15時15分頃 <大林JV>

- 大熊町の土壌貯蔵施設敷地内で、敷鉄板（重さ約1.6t）をクレーン機能付きトラックで荷下ろししていたところ、車体が横転した。
- 5枚目までは、クレーンのブーム（下図参照）を3段まで伸ばしていたが、6枚目からは車体から離れた場所に着地させようとし、ブームを4段まで伸ばしたところ、荷重超過となった。
- クレーン操作者及び玉掛者など、作業関係者は異変に気づき、車体から離れていたため怪我はなし。

- 作業員が作業計画を守っていなかった（作業半径3m）。
- クレーンのブームは長くなると耐荷重が小さくなるため、ブームを長くしたことで荷重超過となった。
- 本作業時、作業指揮者がいなかった（他の現場からの呼び出しに対応し、途中で不在となった）

- 作業計画の見直し及び関係者全員への周知。
- 吊り荷とブームの長さなど、本作業に関する適切な知識について周知を行う。
- 作業指揮者の配置（不在時は代務者を配置）。

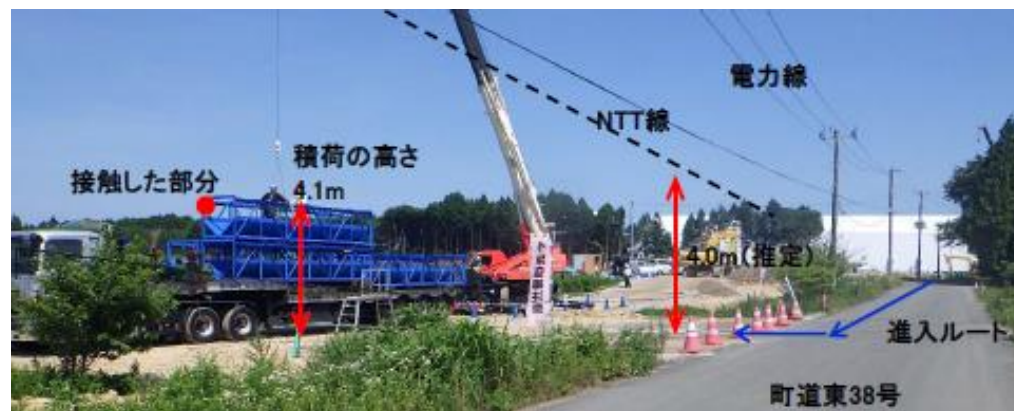
事故の発生前後の状況

トレーラーによる架空線の切断

平成30年7月2日 15時30分頃 <大林JV>

- 大熊町の土壌貯蔵施設敷地内において、ベルトコンベア設備用の部材を38トントレーラーで搬入作業中、敷地内を通るNTT架空線に積荷が接触し、架空線を切断した。
- 当日は、午前中から38トントレーラー及び10トンダンプで部材を順次搬入しており、切断時は9台目だった。
- 架空線切断による民家及び大熊町通信ケーブルへの影響がないことを確認済。

- 架空線の実際の高さは4.0m程度だったが、作業責任者は、近傍地点の実測値(4.3m)と同じと認識し、トレーラー積荷高さ(4.1m)より高いと判断した。
- JVが、架空線の影響がない搬入口から入るよう作業責任者に指示していたが、作業員に伝わっていなかった。
- JVは、他の作業との調整、通行禁止ルール、作業手順書への通行ルートの特記などについて確認が不十分だった。
- 搬入時、作業責任者及び作業員は敷鉄板や脱輪を意識し、上部への確認が疎かになっていた。
- 監督官から簡易ゲートがない旨事前に指摘していたが、設置していなかった。

- 車両出入口への簡易ゲートを設置し、高さを表示。
- 積荷高さの確認及び関係者への周知、高さ制限に係るルール等の関係者全員への周知。
- 作業間の競合の有無の確認及び周知。
- 空車、実車毎の通行ルートの決定及び周知。

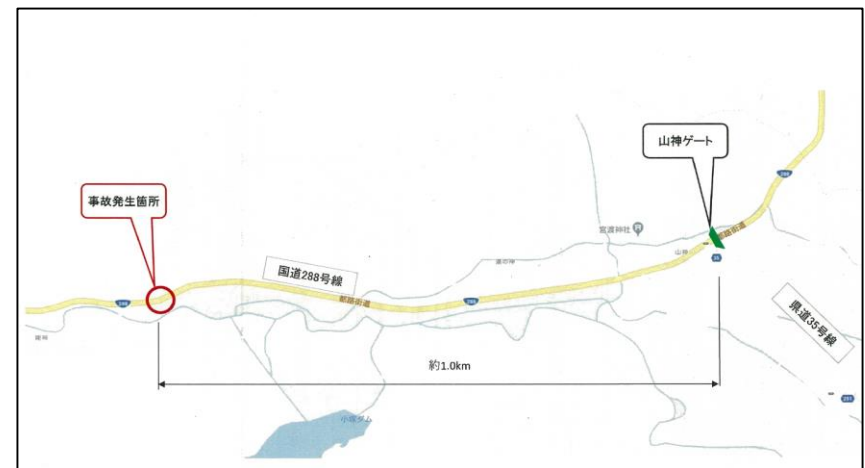
事故の発生場所（①・②いずれもほぼ同じ場所で発生）

①輸送車（空荷）によるガードレール損傷

- 郡山市の車庫に戻る途中の輸送車（空荷）が、大熊町内の国道288号にて対向車とすれ違った際、左側に寄り過ぎ、ガードレールに接触した。
- 草木が茂っていたため、対向車がセンターライン側に膨らんできており、道を譲ろうと意識してしまった。
- ガードレールにすり傷あり。後日交換予定。

②輸送車と一般車両の接触事故

- 葛尾村からの輸送車が、大熊町内の国道288号にて対向車（10トンダンプ）とすれ違った際、お互いのミラーを接触させた。
- 現場は、左側に蓋のない側溝があり、草木が生い茂っていた。
- 自車の右サイドミラーが破損。対向車のミラーは軽微な損傷。過失割合は、五分五分。

- （①）対向車に道を譲ることを意識しすぎた。
- （②）すれ違いが難しい場所で、十分に速度を落とさなかった。

- （①・②）ナビゲーションシステムで、当該箇所通過時に注意喚起のアナウンスを流す。
 - （①・②）当該事例について周知し、注意喚起を行った。
 - （②）事故多発地帯として周知徹底。
- なお、見通しを良くするため、福島県が枝打ちを実施した。
