中間貯蔵施設事業において
発生した事例と対応等の詳細
(2018年3月環境安全委員会報告以降)

2018年8月

環境省

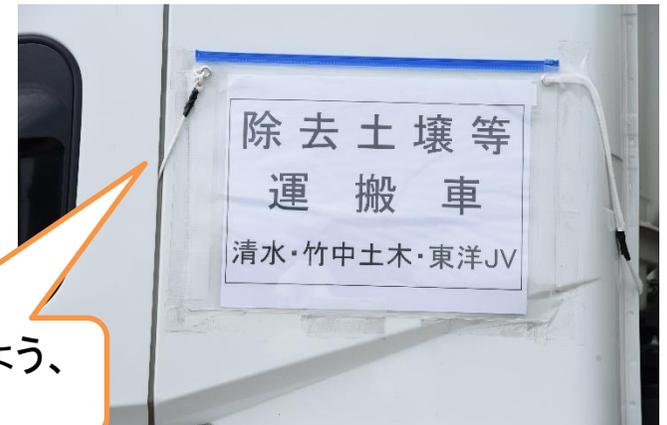
②通勤時（積荷なし）の掲示物落下

- 西郷村の仮置場に向かっていた輸送車両（積荷なし）の運転手が、東北自動車道阿武隈PAで、輸送運転席後ろの掲示物（4枚のうち1枚）がなくなっていることに気づいた。
- 運転手がJVに連絡、JVと環境省等が調整し、車両を仮置場に待機させた。

- (①)出発時の確認不足。
- (②)ステッカーの固定が不十分だった。

再発防止策

- (①)確認体制を含めたチェックルールの見直し。
- (②)固定方法及び確認方法の見直し。
- (①・②)事故内容・再発防止策の周知。

表示が外れないよう、
ひもで固定

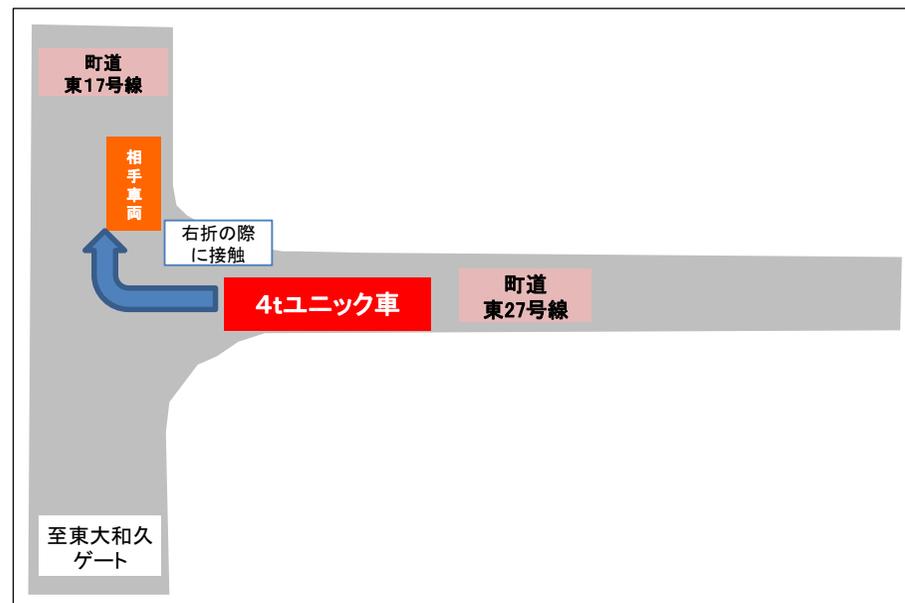
事故の発生状況(②の事例)

②業務車両による接触事故

- 業務車両（4トンユニック車）で、大熊町内の町道東27号線から右折する際、対向車と接触した。
- 道路は渋滞しており、相手車両が交差点直前で停止していた（道を譲られた）。運転手は、幅が狭いと感じたが、大丈夫だと判断して右折した。
- 運転手を含め怪我人なし。自車両及び相手車両に破損あり。

- (①・②)対向車に道を譲られ、左側の確認がおろそかになった。車幅等の認識が不足していた。
- (②)運転に慣れていなかった。

- (①・②)類似の災害事例を用いた安全教育の実施。
- (①)車幅感覚等の確認及び訓練等の実施。
- (①)道幅の狭い危険箇所の抽出及び危険予知(KY)における注意喚起、ハザードマップの作成。
- (②)渋滞時間帯に中型以上の車両を運転する際は、同乗者を乗せて2名で運転、安全確認する。
