福島第一原子力発電所現地確認報告書

3号機タービン建屋北東側開口部閉止箇所

津波対策の実施状況

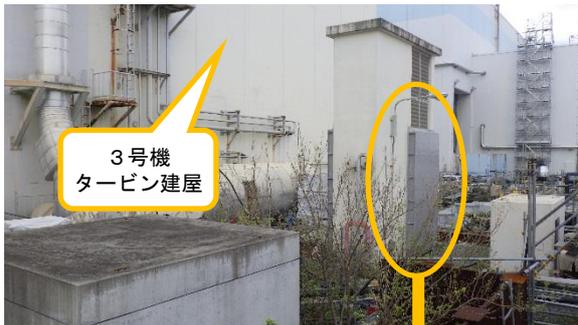
（写真1-1）

- ・確認した閉止箇所は、人の出入りがない箇所であり、H鋼と鋼板で開口部が閉止されており、鋼板の表面及び側面は、水の浸入を防止するために樹脂で被覆されていた。（写真1）

3号機タービン建屋開口部（ガラリー）閉止箇所の状況①
（南東側から撮影）

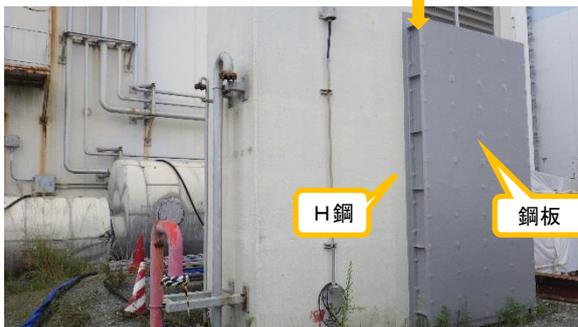
（写真1-2）

3号機タービン建屋開口部（ガラリー）閉止箇所の状況②
