福島第一原子力発電所現地確認報告書

- 1 日時
平成30年11月7日（水）
- 2 確認箇所
サブドレン集水設備（No.4 中継タンク及び移送配管）
- 3 確認項目
サブドレン集水設備（No.4 中継タンク及び移送配管）の清掃状況

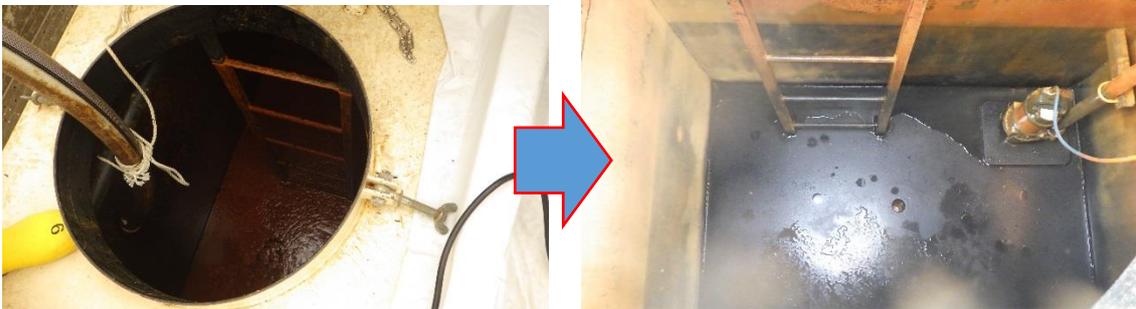
- ・No.4 中継タンクの清掃は終了しており、タンク内部の付着物は除去されていた。（写真1）
- ・付着物を除去した移送配管（鋼管）の点検や組立作業等が行われていた。（写真2）

（写真1）No.4 中継タンクの清掃前後の状況
（清掃前：平成30年11月5日撮影） （清掃後：平成30年11月7日撮影）

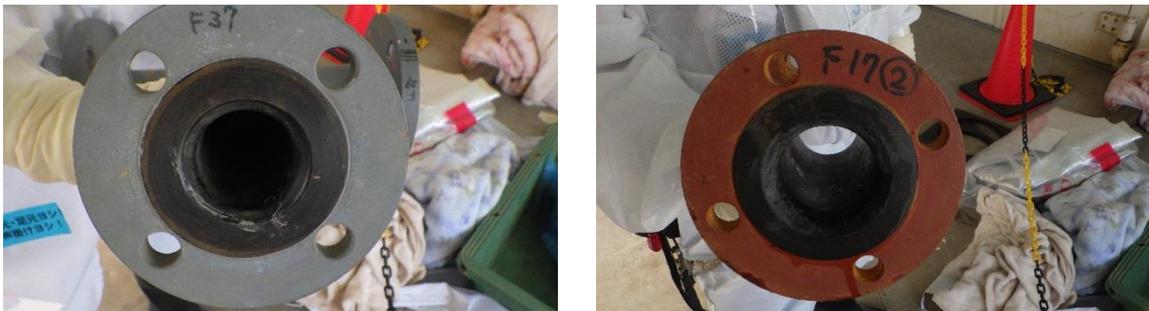
（写真2-1）付着物除去後の移送配管（鋼管）の状況

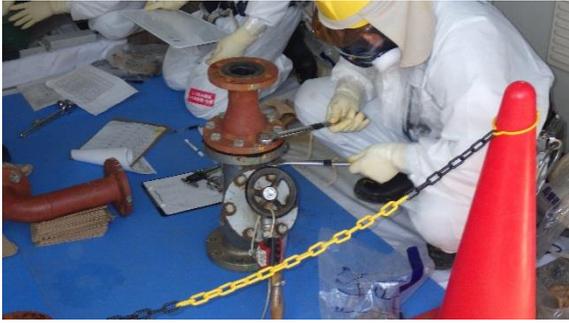
(写真 2 - 2)
付着物除去後の移送配管（鋼管）の
組み立て作業の状況
