## 福島第一原子力発電所現地確認報告書

- 1 日時  
平成30年 9月21日（金）
- 2 確認箇所  
5号機原子炉建屋・タービン建屋
- 3 確認項目  
労働安全確保状況の確認

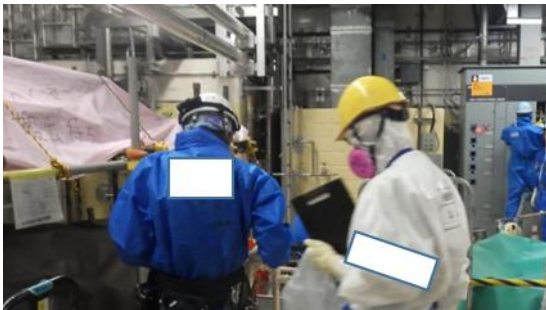
（写真1）  
聞き取り調査の様子  
（青い服が作業員）

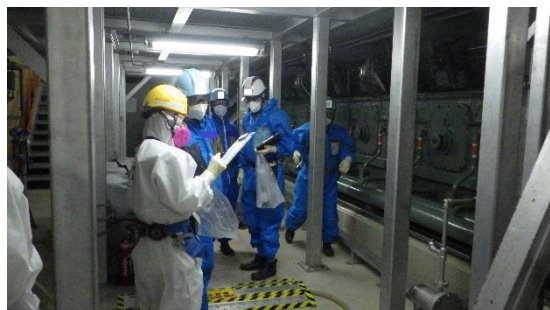
（写真2）  
聞き取り調査の様子
