## 福島第一原子力発電所現地確認報告書

大型機器除染設備（大型機器点検建屋内）

大型機器除染設備集じん機のラプチャディスク作動の対応状況

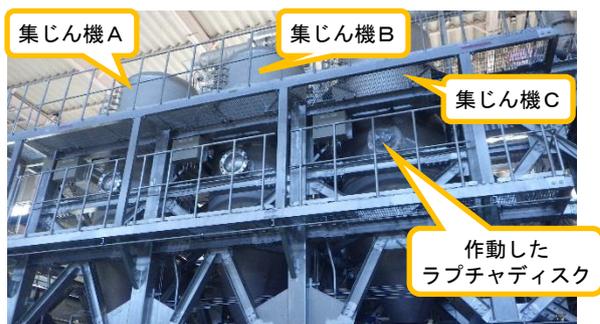
(写真1-1)  
集じん機の状況

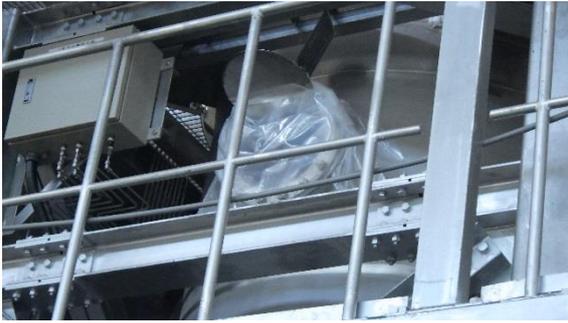
- ・集じん機Cのラプチャディスクが作動して開放状態になっており、開口部はビニールで養生されていた。（写真1）
- ・建屋内の床面等は清掃されており、ダストが飛散した形跡は確認されなかったが、東京電力によると、建屋内の汚染状況の測定結果に基づき、今後床面や壁等の除染を行うとのことであった。
- ・また、原因は調査中であり、今後、作動したラプチャディスクは交換するとのことであった。

(写真1-2)  
作動したラプチャディスク（集じん機C）の開口部の養生状況

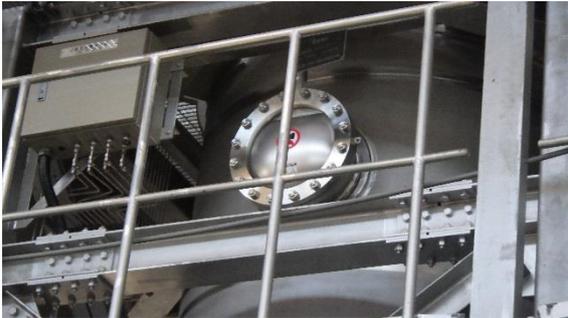
(写真1-3)  
ラプチャディスクが閉じている状況  
（集じん機B）
