福島第一原子力発電所現地確認報告書

5／6号機コントロール建屋（5号機電気品室）

5号機電気品室溢水事象への対応状況

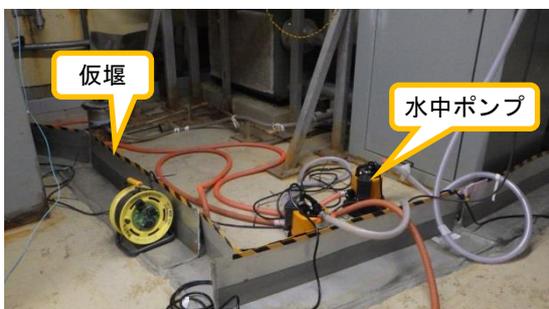
(写真1-1)

- ①流入量増加に備えて流入箇所下部に仮堰を設置し、地下水等が流入した場合、水は仮堰内に設置された水中ポンプで汲み上げられ、ホースを通し部屋の周囲に設置された側溝へ移送され、そこからストームドレンサンプに導かれるようになっていた。（写真1）
- ②仮堰を溢水した場合に備え、漏えい検知器が設置されていた。（写真2）
- ③漏えい検知器の作動時、速やかに現場確認できるようWEBカメラが設置されていた。（写真3）

流入箇所下部の状況

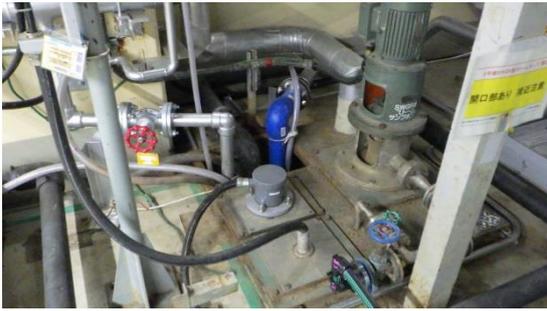
(写真1-3)
ストームドレンサンプ
