福島第一原子力発電所現地確認報告書

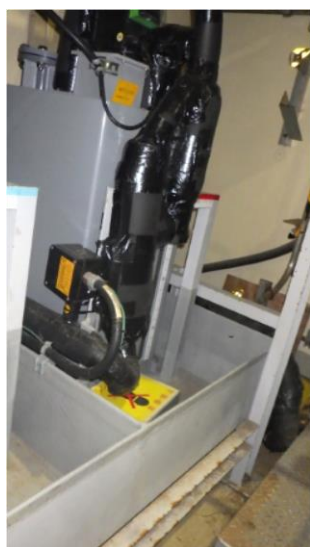
（写真1）

- 1 確認日
平成30年11月13日（火）
- 2 確認箇所
4号機タービン建屋(建屋内RO装置近傍)
- 3 確認項目
建屋内RO装置次亜塩素酸ソーダタンクからの漏えい事象の対策状況
- 4 確認結果の概要
平成30年7月2日に発生した、4号機タービン建屋に設置されている建屋内RO装置の次亜塩素酸ソーダタンク(A)からの漏えい事象について、東京電力から原因等について聞き取りし、現場を確認した。
 - ・東京電力によると、原因はタンク下部に亀裂が生じたものと判明し、タンクを交換したとのことである。また、再発防止策等については検討中とのことである。
 - ・現場確認したところ、新しいタンクに取り換えられていることを確認した。（写真1）
