福島第一原子力発電所現地確認報告書

平成30年12月 4日 (火)

タンク輸送の状況

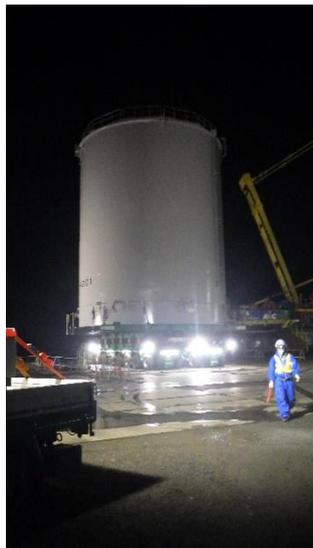
(写真1-1) 輸送前の状況

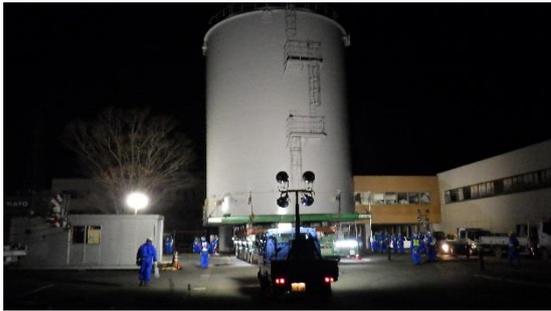
(写真1-2) 輸送中の状況

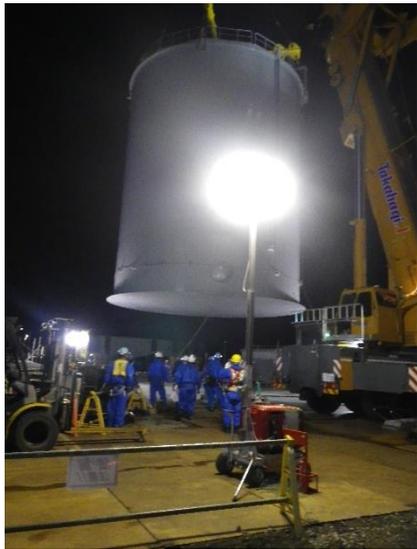
(写真2-1) 吊り下ろしている最中の状況

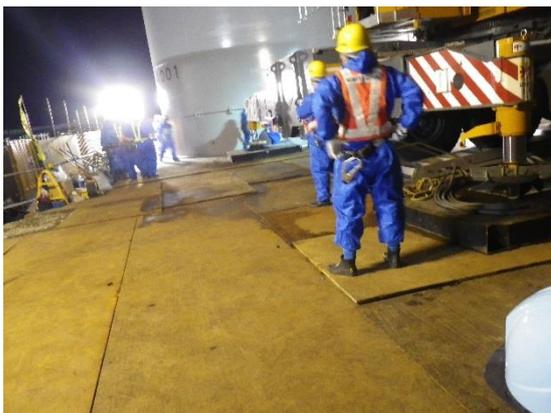
(写真2-2) 着床した直後の状況
