福島第一原子力発電所現地確認報告書

サブドレン集水設備清掃汚泥処理等作業現場（プロセス主建屋南西側）

サブドレン集水設備清掃汚泥の処理状況等

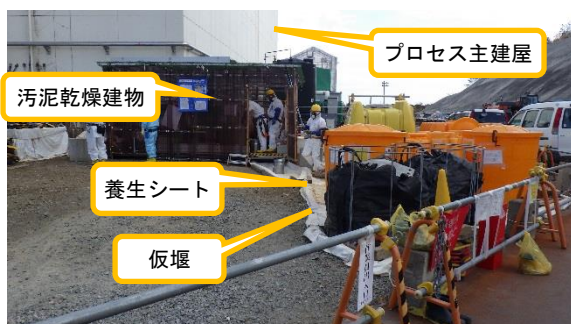
（写真1）

汚泥処理作業現場の状況

（南西側から撮影）

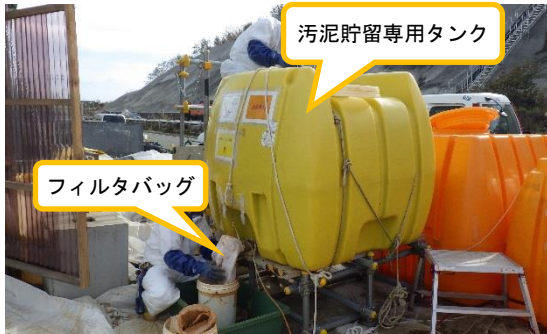
(写真 2 - 1)
汚泥の抜き出し作業の状況

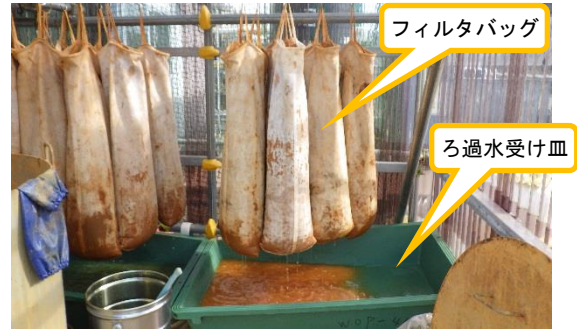
(写真 2 - 2)
汚泥の水切り、乾燥の状況

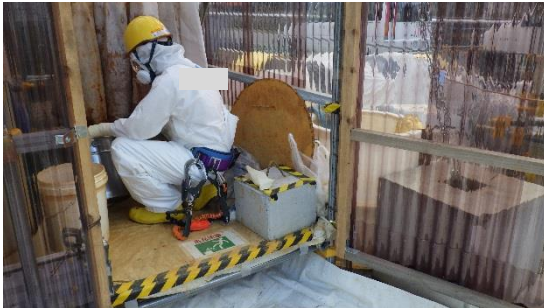
(写真 3 - 1)
ろ過水の汲み上げ作業の状況

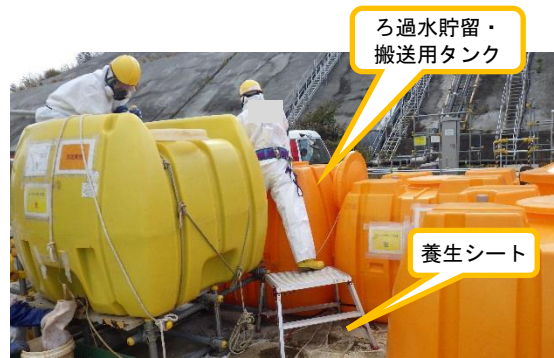
(写真 3 - 2)
ろ過水の貯留作業の状況

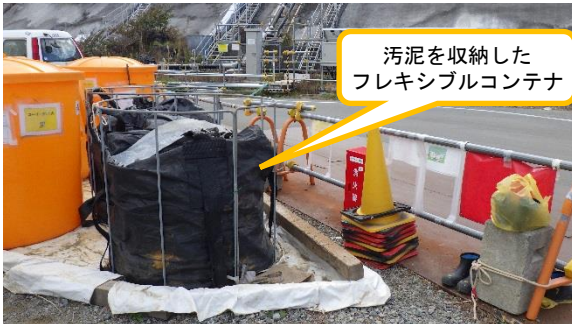
(写真 4)
乾燥した汚泥の一時保管の状況
