福島第一原子力発電所現地確認報告書

- 1 確認日
平成31年 1月17日(木)
- 2 確認箇所
T.P. 8.5m盤
- 3 確認項目
T.P. 8.5m盤のフェーシング等の実施状況

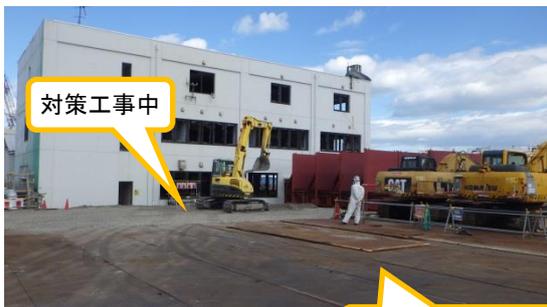
- ・1、2号機タービン建屋東側(海側)等の一部を除き、アスファルト舗装によるフェーシングが完了しており、鉄板が敷かれていた。(写真1)
- ・東京電力によると、来年度中の完了を予定しているとのことであった。

(写真1-1)
1号機タービン建屋東側を撮影

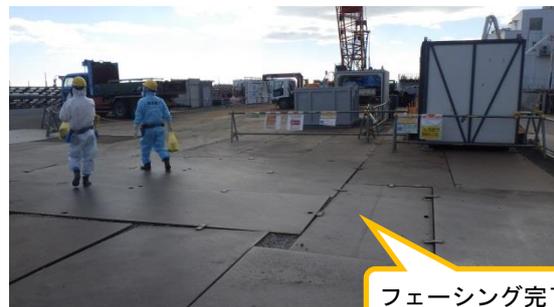
(写真1-2)
3号機タービン建屋東側を撮影
