福島第一原子力発電所現地確認報告書

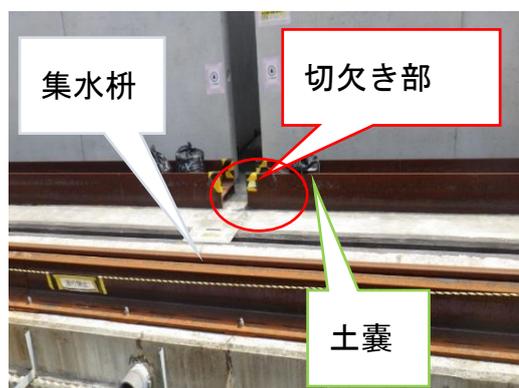
(写真1)

- 1 確認日
平成30年4月5日（木）
- 2 確認箇所
使用済セシウム吸着塔一時保管施設（第一～四施設）
- 3 確認項目
使用済セシウム吸着塔一時保管施設から排水路への漏えい拡大防止対策の状況
- 4 確認結果の概要
使用済セシウム吸着塔はその保管期間が6年と長期化しており、吸着塔内の残水が漏えいするリスクが懸念されている。そのリスク対策の一環である、漏えい拡大防止対策の状況を確認した。
 - ・吸着塔保管エリアを囲むようにH型鋼堰が設置されており、その上に土嚢が置かれていた。H型鋼堰の目的は、吸着塔保管エリア内の雨水を切欠き部を通して、集水枡へ導くためのものである。漏えいが発生した場合には、その切欠き部を土嚢により応急的に閉止する。（写真1）
 - ・集水枡に入った雨水は排水管を通りU字溝へ流れ込む。排水管の出口には、漏えいが発生した場合に、U字溝へ流入することを防止するための閉止栓が準備されていた。（写真2）
 - ・U字溝に流れ込んだ雨水は、排水枡を通じて構内の排水路へと排水される。排水枡には漏えいした水が構内の排水路へ流出することを防止するための流末閉止弁が設置されていた。（写真3）
