福島第一原子力発電所現地確認報告書

4号機原子炉建屋南西側

凍土遮水壁（陸側遮水壁）の内外水位差の状況

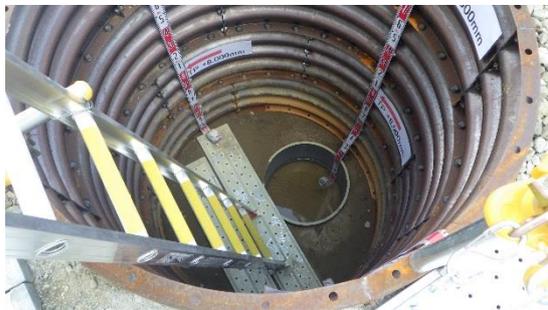
- ・ 4号機原子炉建屋の南西側に井戸が2つあり、片方は凍土遮水壁の外側、もう片方は内側に設置されていた。
- ・ 凍土遮水壁の外側の井戸は地下水を確認できたが、凍土遮水壁の内側の井戸については、地下水を確認できなかった。

(写真1)凍土遮水壁外側の井戸

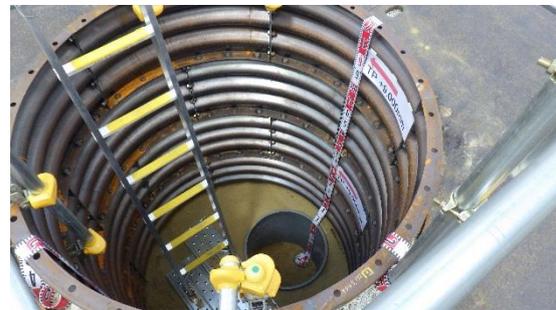
(写真2)凍土遮水壁内側の井戸
