福島第一原子力発電所現地確認報告書

平成30年 5月30日（水）

5号機タービン建屋2階空調機室

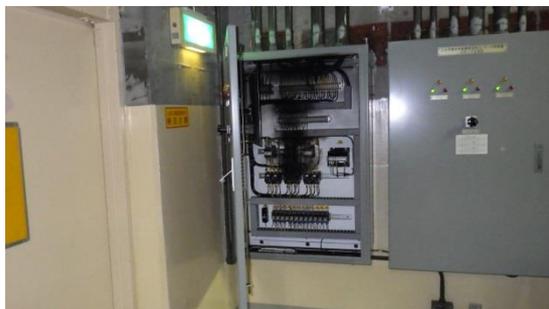
（写真1）

- ・本日午前1時48分に当該制御盤に関わる警報が発生したため、当該制御盤の使用を停止し、現場確認したところ焦げ跡が発見された。
- ・焦げ跡が発見されたのは5号機タービン建屋2階空調機室にある6号機中央制御室空冷コンデンサの制御盤（写真1）であった。
- ・また、当該設備は多重化されており、事象発生時も3系統中2系統が運転していた。事象発生後、予備系統を起動し正常に運転を行っているとのこと。
- ・浪江消防署が現場確認した結果、燃焼の継続が無く、消火の必要がなかったことから火災では無いとの判断がなされた。
- ・東京電力は、今後焦げの原因調査を行っていくとのことである。

※焦げ跡が発見された制御盤（写真左側）
