## 福島第一原子力発電所現地確認報告書

平成30年 9月19日（水）

- ・ 1号機原子炉建屋上部（1・2号機開閉所から確認）
- ・ 固体廃棄物貯蔵庫第7棟

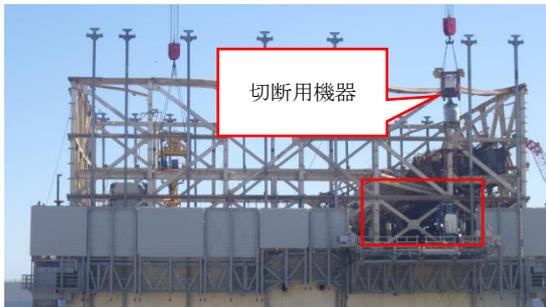
- ・ クレーンでXブレース切断用の機器を吊し、作業が実施されていた。  
(写真1、2)

(写真1)  
1号機原子炉建屋西側  
(赤枠内がXブレース)

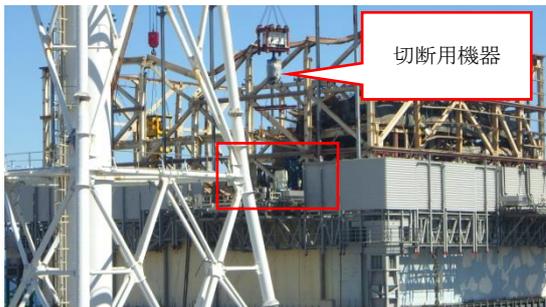
(写真2)  
1号機原子炉建屋南西側  
(赤枠内がXブレース)

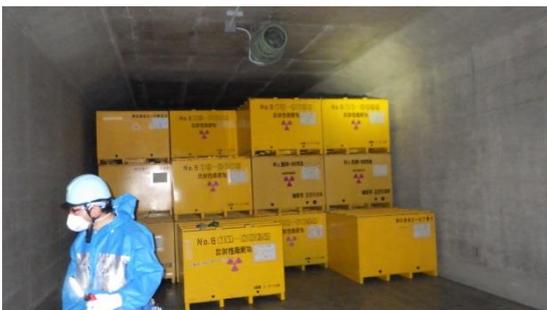
（写真3）

- ・保管場所（固体廃棄物貯蔵庫第7棟）及び今回確認対象に選んだ補修ドラム缶が収納されているコンテナの状況は（写真3、4）のとおり。
- ・今回確認した補修ドラム缶は正面にピンホールが2ヶ所あり、さらにドラム缶底部にも錆が確認されたことから、補修後にコンテナに格納したとのことであった。
- ・確認の結果、コンテナには、補修したドラム缶の内容物等が記載されたシートが貼付されていた。また、目視で確認した限り、保管状況にも異常等は見られなかった。
