福島第一原子力発電所現地確認報告書

平成30年11月16日（金）

2 確認箇所

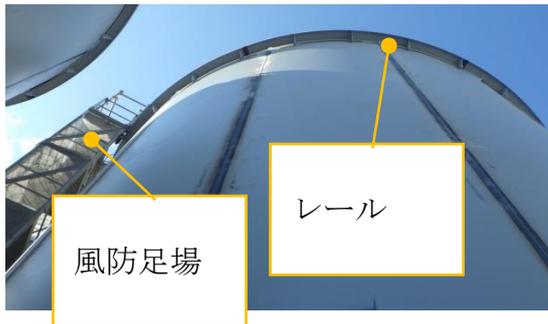
(写真1)

- ・ 風防足場は、上部及び下部に車輪があり、上部の車輪はタンクの雨樋をレールとし、下部の車輪はタンク側板を這わせて動く構造となっている。
- ・ 事故発生時は2人1組で、足場に乘った人がタンク上部での非破壊検査、タンク下部にいる共同作業者が足場の移動等の役割分担で作業を実施していた。
- ・ 今回の事故は、風防足場の移動中に突風が吹き、風防足場が進行方向とは逆に動いたため、上にいた作業員がバランスを崩し、タンク上部に設置してあるレールに手をかけ、風で動く風防足場の車輪とレールの間で右手小指が挟まれてしまったとのことである。（写真1）
- ・ 再発防止策として風防足場に人がいる状態では足場を移動しない運用にすることや車輪部に手指が入らないようにカバーを取り付ける。

風防足場の上部には車輪がついており、レールに沿ってタンクの周囲を移動できる構造になっている。

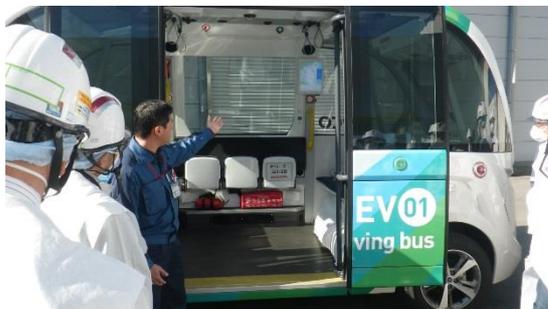
(写真2)

EVバスの状況について説明があり、安全に配慮していることを確認した。(写真2)

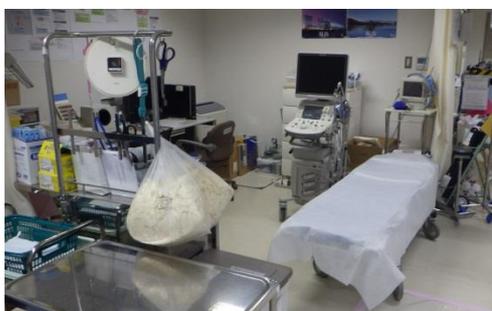
(写真3-1) 診療台等

- 救急医療室の状況について説明があり、現場確認を行った。
- ・救急医療室には24時間体制で医師、救命士、看護師、事務員が待機をしている。
 - ・救急医療室においては負傷や熱中症、心筋梗塞等の対応が可能。
 - ・現場にはレントゲン、診察台、AED等が配備されていた。(写真3)
