福島第一原子力発電所現地確認報告書

- 1 確認日
平成30年11月22日（木）
- 2 確認箇所
地下貯水槽No.1近傍
- 3 確認項目
地下貯水槽No.1近傍ポンプからの漏えい事象

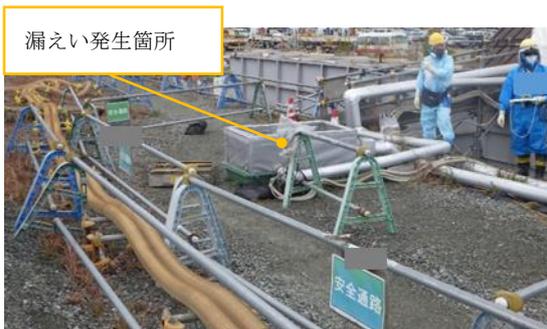
(写真1)

- ・8時30分に移送ポンプを停止し、漏えいが止まったとのことであり、確認した時点(10時頃)では漏えいは既に停止し、漏えい範囲は単管バリケードで区画されていた。(写真1)
- ・漏えいが発生した箇所は移送ポンプのドレン閉止フランジ部とのことであり、ボルトが外れたために蓋が開いて漏えいに至ったとのことである。なお、現場確認時、漏えい部は、受けパン内に溜まった漏えい水に水没していた。(写真2)
- ・東京電力によると、今後、漏えいした水による汚染範囲の調査を行い、汚染が確認された範囲の碎石を回収するとともに、類似ポンプの点検も行うとのことであった。

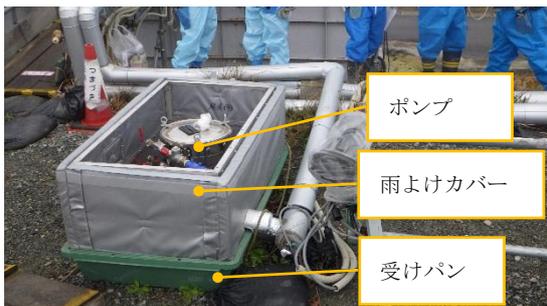
(写真2-1)
ポンプ付近を撮影

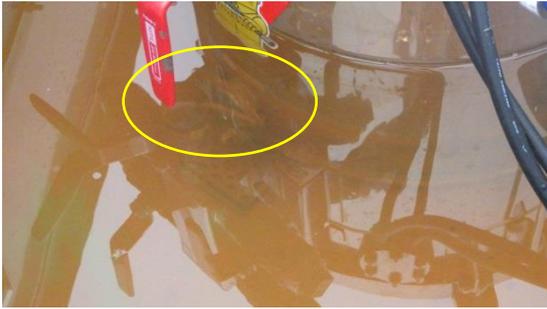
(写真 2 - 3)
(写真 2 - 2) の漏えい発生箇所を
拡大
