福島第一原子力発電所現地確認報告書

4号機タービン建屋（建屋内RO設備）

建屋内RO設備で発生した漏えい事象の対応状況

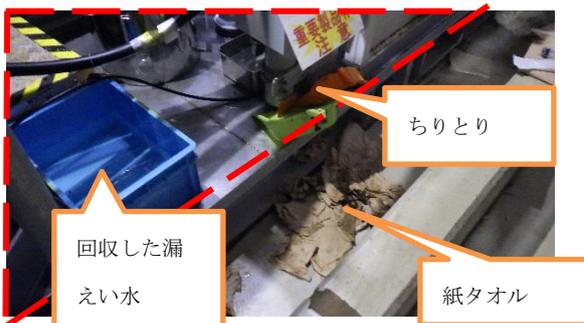
（写真1）

- ・本日（10時30分頃）、現場を確認したところ、建屋内RO設備B系下部の受けパン内に漏えい水が留まっている状態であり、外部への漏えいはなかった。（写真1）
- ・現場では協力企業作業員による水の回収作業が実施されており、ポンプで漏えい水を汲み上げてドレンファンネルへ導水していた。（写真2）
- ・ポンプで汲み上げられない水についてはちりとりですくって容器（青色）へ移すことや紙タオルによる拭き取りが実施されていた。（写真1）
- ・東京電力によると今後、原因究明し、対策を講じるとのことである。

点線内は受けパンで、この中に漏えい水が留まっていた。
