福島第一原子力発電所現地確認報告書

K1タンクエリア周辺

K1タンクエリア周辺の側溝の状況

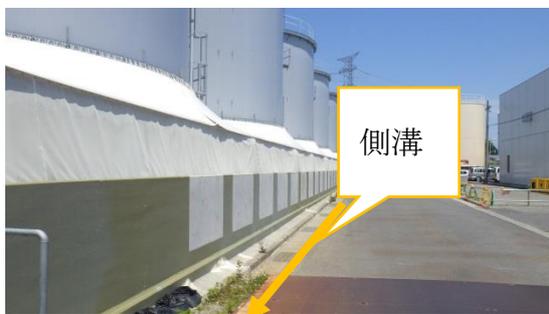
(写真1)

- ・ K1タンクエリアの東側に側溝が敷設されており（写真1）、K1タンクエリアの周辺に降った雨水は、その側溝に流れ込み、K1タンクエリア南側にあるB排水路に流れ込むことが確認された（写真2）。
- ・ K1タンクの西側の道路（K1タンクエリアとK2タンクエリアに挟まれた道路）の両脇にも側溝が敷設されており、両方ともB排水路へ流れ込むようになっていた。（写真3）
