福島第一原子力発電所現地確認報告書

K排水路

K排水路の敷設状況

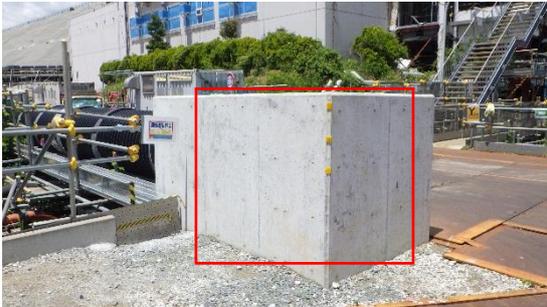
(写真1)
赤枠が集水升

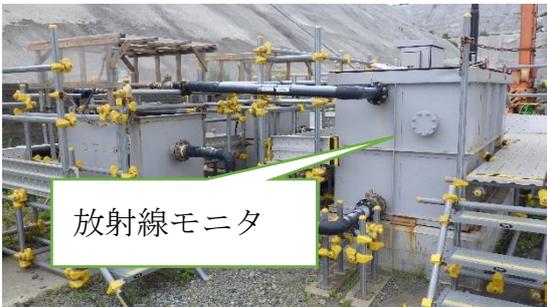
(写真2)

- ・ K排水路は暗渠となっており、始点は1号機原子炉建屋北西側に設置してある集水升周辺(写真1)であった。
- ・ 排水路は1-4号機・プロセス主建屋の西側、プロセス主建屋の南側に敷設されており、プロセス主建屋の南側には排水路へ汚染水が流れこんだ場合、それを検知出来るようにするための放射線モニタ(写真2)及び汚染水の海への流出を防ぐためのゲート(写真3)が設置されていた。
- ・ 港湾内のK排水路の末端についても、滞りなく雨水が排水されており、目視した限り、特に異常はなかった。(写真4)
