福島第一原子力発電所現地確認報告書

平成30年 6月22日（金）

- ・5・6号機淡水化装置
- ・免震重要棟遠隔操作室

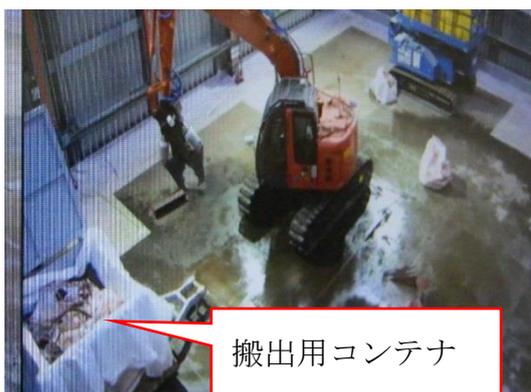
(写真1-1)

- ・全29ブロックの壁が撤去され、確認時はガレキ類の片付けが行われていた。
- ・片付け前に放射性物質飛散防止のために散水が行われ、ガレキ類は遠隔重機を用いて、搬出用コンテナに詰める作業が行われていた(写真1)。

- ・散水後のため床面は濡れていた。

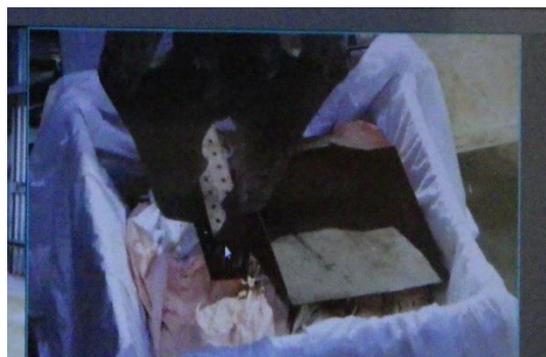
(写真1-2)

コンテナにガレキ類を詰めている様子
