福島第一原子力発電所現地確認報告書

平成31年 1月22日（火）

建屋内RO循環設備

既設多核種除去設備

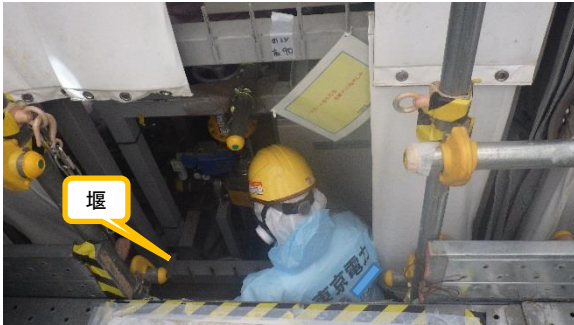
本日（1月22日）10時頃、既設多核種除去設備（B）のクロスフローフィルタ出口弁のグランド部から水が漏れているとの情報があったことから、現場の状況を確認した。

なお、漏えいした水は既設多核種除去設備の系統水であり、出口弁の増し締めにより漏えいは停止した。

- ・現場確認時（10時50分頃）には、東京電力社員が出口弁増し締め後の状況確認を行っていた（写真1）。目視した限りでは漏えいは停止しており、漏えいした水は堰内に留まっていた。
- ・その後、溜まり水の拭き取り及び漏えいがあった出口弁の養生が行われた。（写真2）

(写真1-1)
漏えい確認の状況①
堰内の床面に水溜まりが確認された。

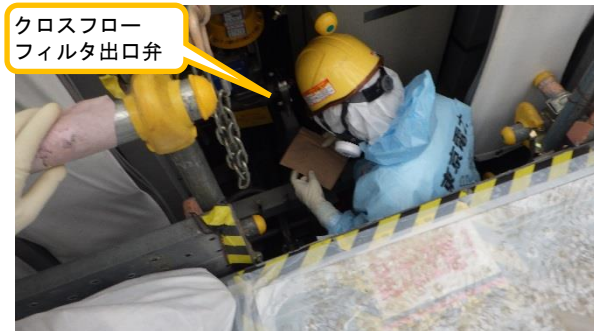
(写真1-2)
漏えい確認の状況②

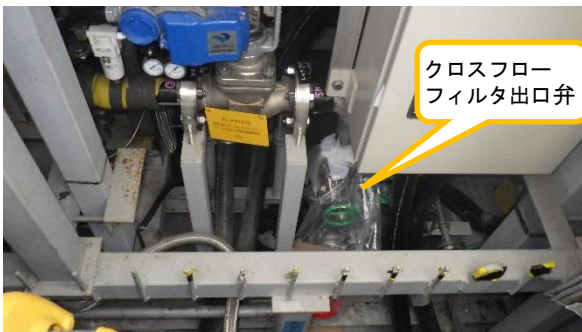
(写真2)
養生後のクロスフローフィルタ出口弁の状況
堰内の溜まり水は拭き取られており、水溜まりは確認されなかった。
