福島第一原子力発電所現地確認報告書

平成31年1月25日（金）

- ・ 3号機タービン建屋東側（海側）
- ・ Cタンクエリア

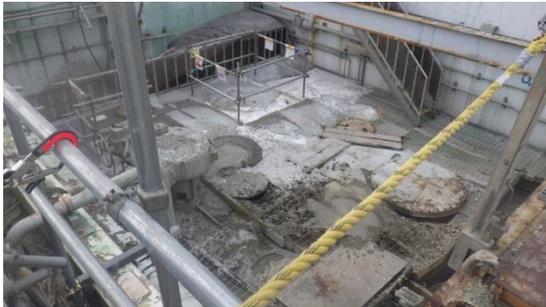
- ・ 当該ピットは、南北に6槽連結して設置されているが、南側から2槽目のピットまで生コンの打設が完了しており（写真1）、確認時（11時頃）は、3槽目のピット内に敷設されている配管内に打設する作業が行われていた。（写真2）

(写真1)
2槽目のピット内の様子

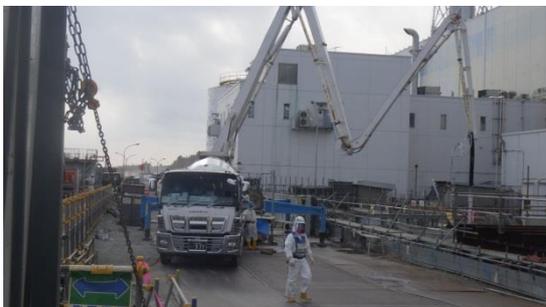
(写真2-1)
3槽目のピットの配管内に生コンを打設している様子①

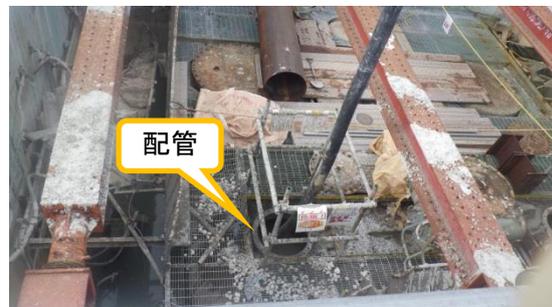
(写真2-2)
3槽目のピットの配管内に生コンを打設している様子②

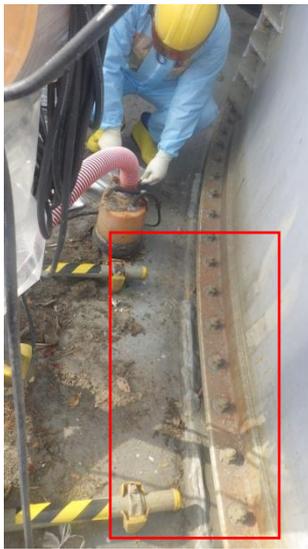
(写真3-1)

- ・確認時（10時半頃）、堰内には東京電力社員2名がおり、亀裂が確認されたタンク下部の床面への補修作業が行われていた。（写真3）
- ・東京電力によると、解体に向け、当該タンクの水抜きは完了したが、残水処理が今年9月頃までかかる見込みであり、その間、タンクを使用し続けることから、コーキング材で補修しているとのことであった。

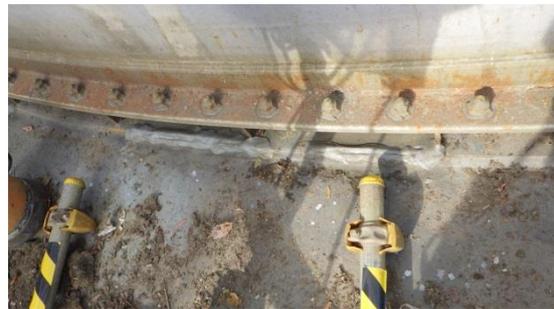
(写真3-2)

写真3-1の赤枠を拡大したもの
