## 福島第一原子力発電所現地確認報告書

- 1 確認日  
平成31年2月25日（月）
- 2 確認箇所  
地下水観測井E-10（H4北タンクエリア）
- 3 確認項目  
H4北タンクエリア付近の地下水観測井（E-10）の復旧状況

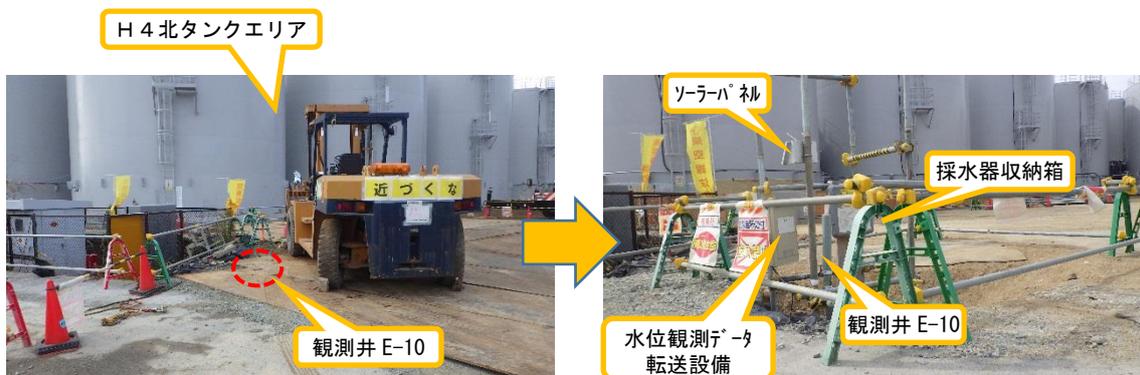
- ・撤去されていた水位計、水位観測データ転送設備、採水器収納箱及びソーラーパネルの復旧が完了していた。（写真1、写真2）

（写真1）付帯設備撤去時の状況  
（平成30年12月20日撮影）

（写真2）付帯設備復旧の状況  
（今回撮影）
