福島第一原子力発電所現地確認報告書

地下水バイパス一時貯留タンクエリア（H3タンクエリア東側）

地下水バイパス一時貯留タンクエリア水溜まり発生事象の対応状況

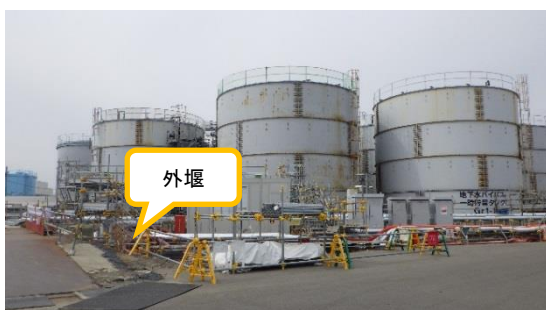
（写真1）

地下水バイパス一時貯留タンクエリア（H3タンクエリア東側）（写真1）外堰の外側において、平成31年1月15日に発見された水溜まり発生事象について、原因及び再発防止対策の実施状況について確認した。

地下水バイパス一時貯留タンクエリア（H3タンクエリア東側）の状況

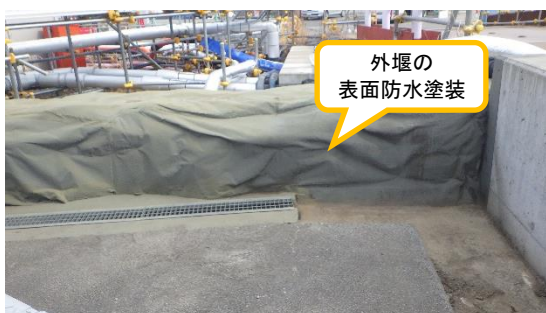
（写真2）

- ・東京電力によると、水溜まりは、溶接タンクの水張り試験に使用したろ過水が漏れ出して発生したものであり、外堰の表面防水塗装の損傷等が原因と考えられるとのことであった。（写真2）
- ・また、再発防止対策として、外堰表面の損傷等が見られた箇所の補強塗装を実施することとし、2月25日から準備作業に着手したとのことであった。

地下水バイパス一時貯留タンクエリア（H3タンクエリア東側）外堰の一部（外堰の内側から撮影）
