福島第一原子力発電所現地確認報告書

平成31年 3月 6日 (水)

5・6号機サプレッションプール水サージタンク

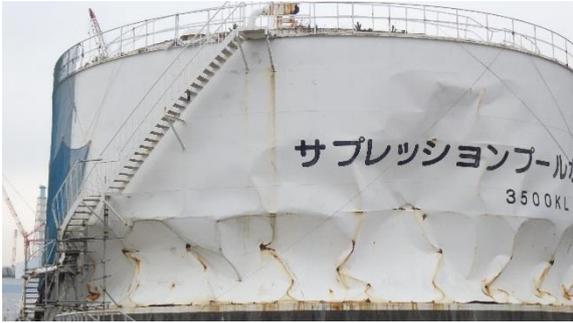
(写真1)
(北側から撮影)

- ・ SPT外側（雨仕舞）の側面は、津波の影響により変形しており腐食が見られた。（写真1）
- ・ SPT外側のコンクリート堰の壁面に、ひび等の損傷が見られたが、目視した限りでは、壁面からの滲み等は確認されなかった。（写真2）
- ・ 東京電力によると、これまでタンク内部の水位に変動はなく、タンク内部と雨仕舞内部に水位差があることから、タンクからの漏えいはないと判断しているとのことであった。
