福島第一原子力発電所現地確認報告書

平成31年 2月21日 (木)

- ・既設多核種除去設備
- ・地下水バイパス揚水井No. 5～10

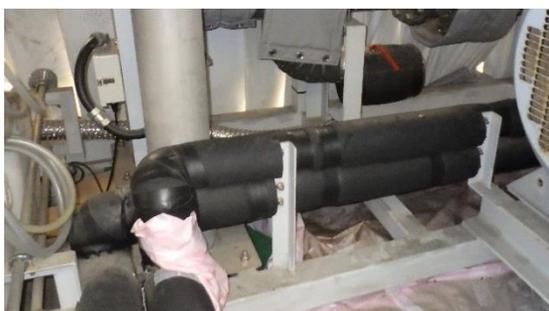
(写真1)

- ・現場到着時 (12時頃)、漏えいは停止していた。
- ・東京電力によれば滴下した範囲は約1m×0.5m×深さ2mmとのことであったが、確認時、滴下した水はほぼ乾いており、水溜まりは視認できなかった。(写真1)
- ・漏えい発生箇所はクロスフローフィルター2へ送水する循環ポンプ2吐出弁の入口側と出口側のフランジ部の2箇所であり、いずれも堰内であった。
- ・東京電力によると漏えいした水は、直前に行っていたクロスフローフィルターの洗浄に使った水と推定しており、今後漏えいの発生原因を調査し、必要な対策を講じていくとのことであった。

ピンクの養生シート付近を確認したが水溜まりは視認されなかった。

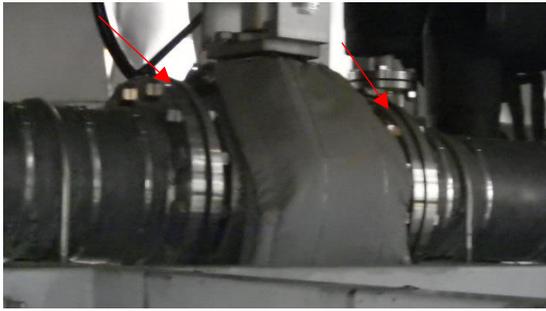
(写真2)
矢印で示す箇所が、今回漏えいが発生したフランジ部

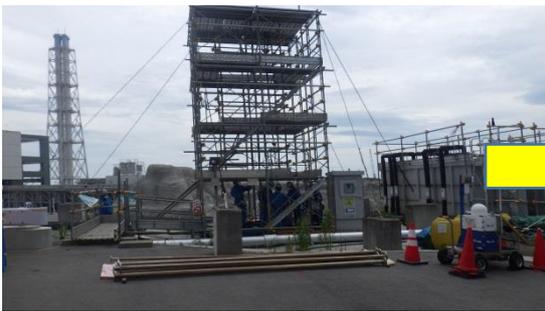
(写真3-1) 平成30年7月4日

- ・単管パイプで組み立てられた仮設の槽から鉄骨の本設槽にリプレースされていた。(写真3)
- ・仮設槽と異なり、本設槽は地面にボルトが打たれ、固定されていた。(写真4)

揚水井 No. 9 を一例として表示

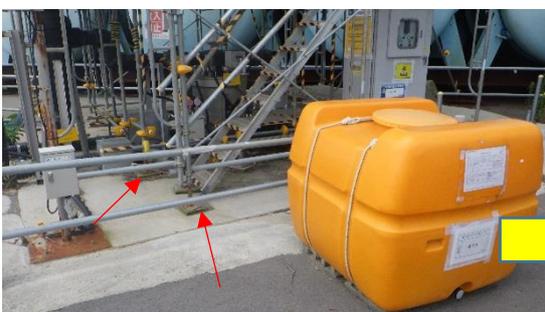
(写真4-1) 平成30年7月5日

揚水井 No. 10 を一例として表示

(矢印は槽と地面の接地部分を示す)
