福島第一原子力発電所現地確認報告書

平成30年12月14日（金）

- ・モニタリングポストNo. 6 付近(新事務本館付近)
- ・大芋沢水路付近

- (1) 敷地境界連続ダストモニタ二重化の実施状況
- (2) コンクリート型枠撤去作業中における負傷者発生現場の状況

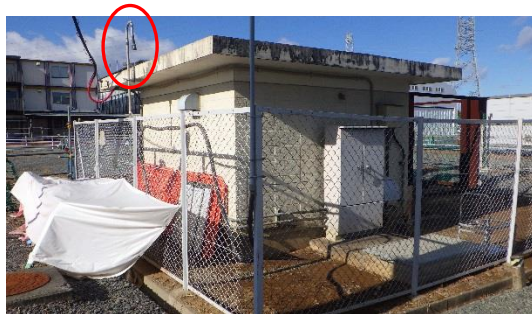
- ・電源の強化工事が完了し、局舎内にダストモニタが追設されていた。
(写真1・2)
- ・既設のダストモニタ及び追設されたダストモニタには、電源ノイズ対策、結露対策が講じられていた。(写真2)

(写真1) モニタリングポスト用局舎No. 6 外観。赤丸内は追設されたダストモニタの採取管。局舎の右側面には同様に既設ダストモニタの採取管がある。

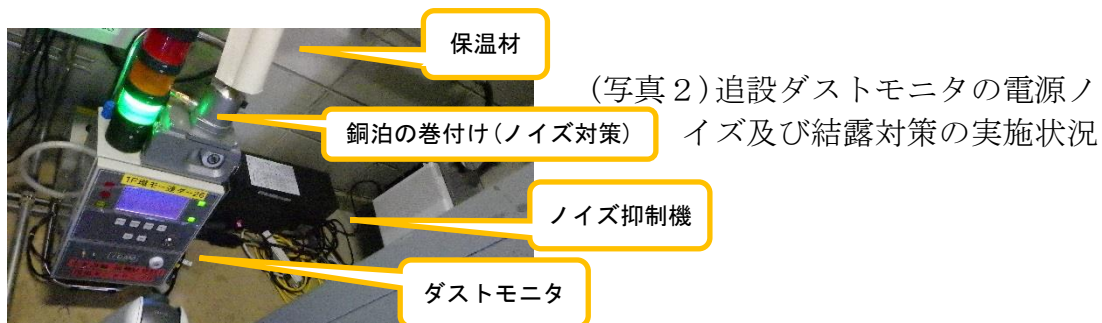
(写真2) 追設ダストモニタの電源ノイズ及び結露対策の実施状況

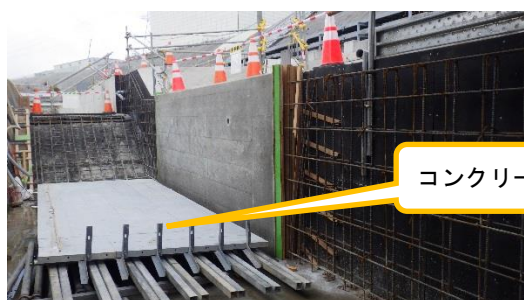
本日、7時30分頃、大芋沢水路復旧工事に従事していた作業員が両足を骨折したことから現場を確認した。

- ・コンクリート型枠は水路の中に倒れており、その重さは数百kgである。パイプサポートを外している作業中、ほぼ外し終わった時に倒れたとのことであった。(写真4)

(写真4) コンクリート型枠が倒れている状況。大きさは約5m×約2m。

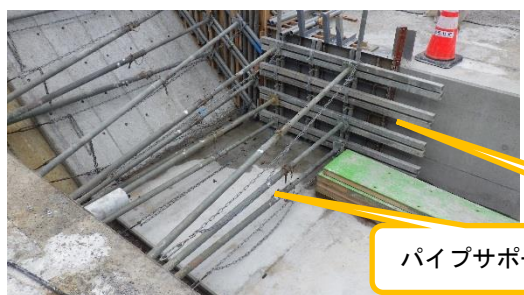
(写真5) 参考として同水路上流側でパイプサポートが機能している状況を撮影
