## 福島第一原子力発電所現地確認報告書

1号機緊急時用窒素封入ホースの変形事象の対策状況

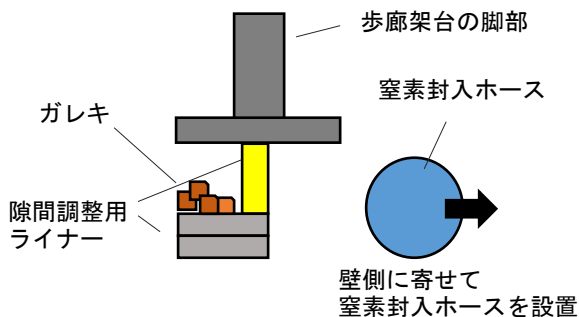
(図1) 歩廊設置時のイメージ図

- 平成30年11月頃、歩廊を設置する際にその歩廊の足場の下にガレキがあったため、金属製で平板状の隙間調整用ライナーを縦の状態に設置し、窒素封入ホースに影響を及ぼさないよう設置した(図1)。その後、ホースが足場の下に移動し、さらに縦に設置したライナーが倒れてしまい、足場の荷重が直接ホースにかかる状態になった(図2)。この状態のホースを監視パトロールにおいて発見した。なお、ホースは多少変形していたものの、全ての荷重がホースに加わっていたわけではなく、窒素封入の機能に問題はなかった。
- 対策としては、足場の下にライナーを横にして設置し、さらに接着剤でライナーと足場を固定するとともに窒素封入ホースを足場の外側に移動し、結束バンドで固縛した。(1月8日完了)

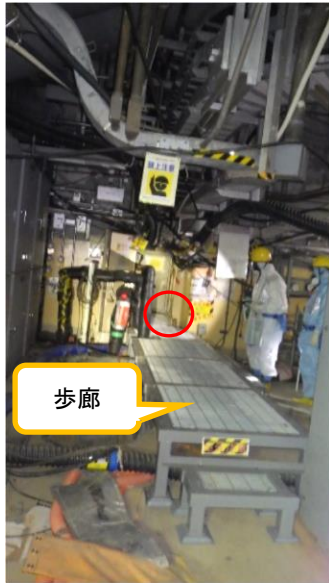
- 窒素封入ホースは歩廊の足場の外側にあり、結束バンドにより足場に固縛されていた。(写真1)

(写真 1 - 1) 赤丸部分が事象発生箇所

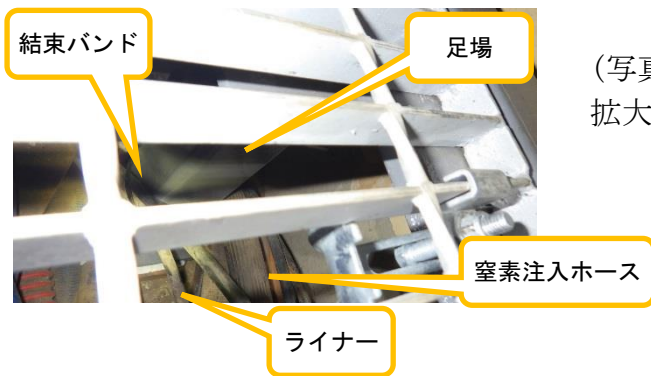
(写真 1 - 2) (写真 1 - 1) の赤丸部分を拡大。
