福島第一原子力発電所現地確認報告書

淡水化装置(RO-3)ハウス付近

淡水化装置(RO-3)ハウス付近におけるサポートパイプへの不適切な接続の改善状況

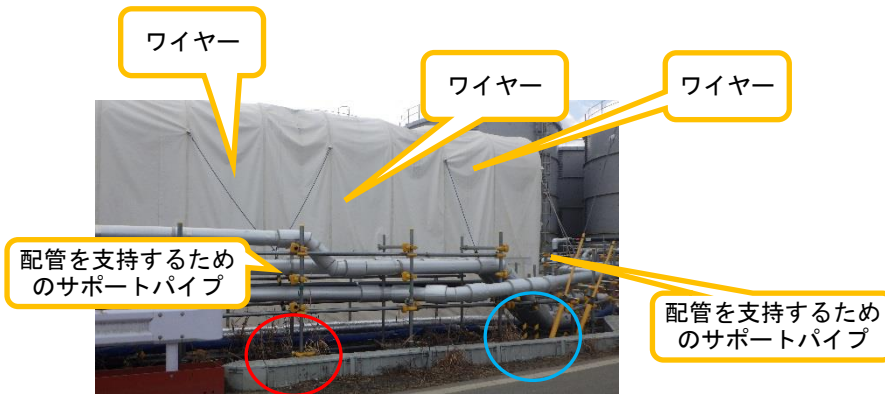
- ・ハウスを支持するためのワイヤーは、ハウスを支持するためのサポートパイプに取り付けられていた。(写真1)

(写真1-1) ハウスはワイヤーで支持されている。赤丸及び青丸はワイヤーが支持されているサポートパイプ。

- ・当該事案は、ハウスを地面に固定するためのワイヤーがタンク移送配管サポートパイプに取り付けられていたものであり、平成30年10月24日に発見した。
- ・その後、ハウスを地面に固定するためのワイヤーを移送配管サポートパイプから取り外し、本来、ハウスを地面に固定するためのサポートパイプに取り付けた。(平成30年12月7日完了)
- ・再発防止対策として、柏崎刈羽原子力発電所の事案について、東京電力及び関係各社が閲覧できるイントラネットで周知し、注意喚起を図った。

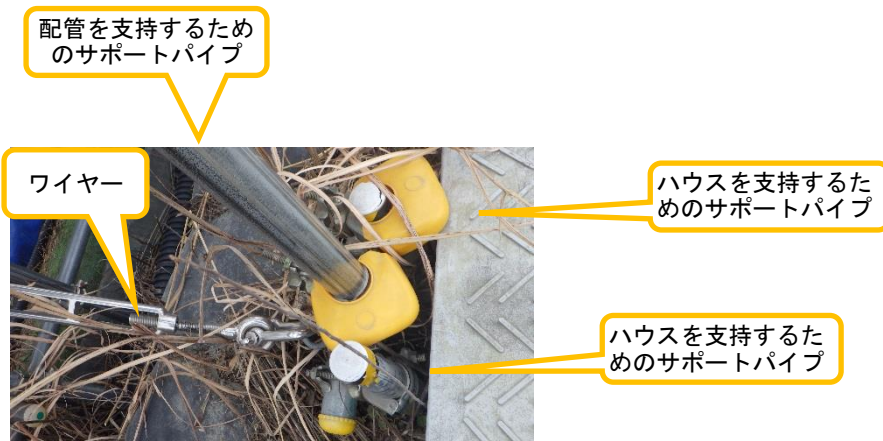
(写真1-2) (写真1-1)の赤丸部分を拡大。ワイヤーはハウスを支持するためのサポートパイプに接続されている。配管を支持するためのサポートパイプはハウスを支持するためのサポートパイプとは接続されていない。

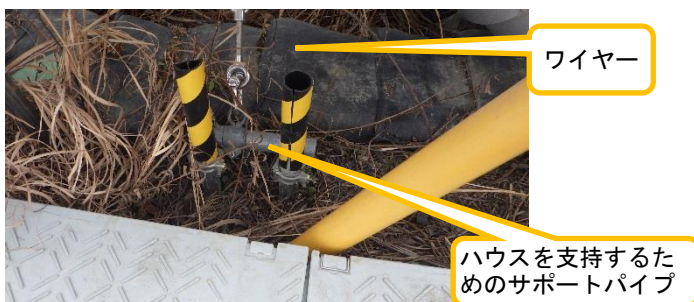
(写真1-3) (写真1-1)の青丸部分を拡大。ワイヤーはハウスを支持するためのサポートパイプに接続されている。
