福島第一原子力発電所現地確認報告書

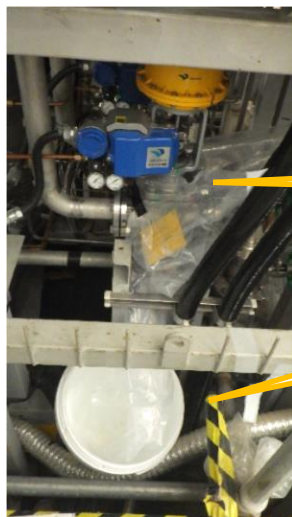
（写真1－1）

- 1 確認日
平成31年2月13日（水）
- 2 確認箇所
既設多核種除去設備
- 3 確認項目
既設多核種除去設備(C)からの系統水の滴下事象の対応状況
- 4 確認結果の概要
昨日（2月12日）、既設多核種除去設備(C)から系統水が漏えいした事象について、現場の対応状況を確認した。
 - ・漏えい箇所は、前処理設備であるクロスフローフィルター流量調整弁のフランジ部付近であった。（写真1）
 - ・当該弁まわりは、漏えい拡大防止対策としてビニール養生及び受け容器が設置されていた。ビニール袋内にはウエスがあり、滴下発生箇所は確認できなかったが、10秒に1滴程度、ビニール袋内で水滴が伝っている状況が認められた。
 - ・東京電力によると、今後原因究明し対策を講じるとのことである。

ビニール養生

受け容器

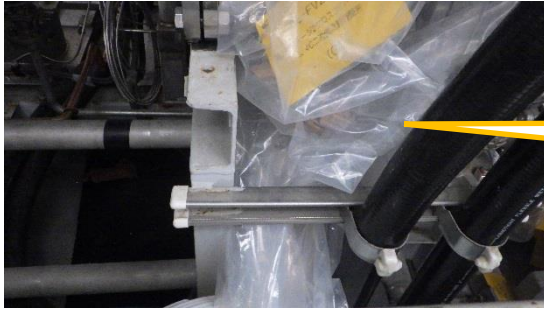
(写真1-2) (写真1-1)を拡大

ウエス
