福島第一原子力発電所現地確認報告書

- 1 確認日
令和元年 5月 9日 (木)
- 2 確認箇所
H9タンクエリア
- 3 確認項目
フランジ型タンク及び外堰の現況
- 4 確認結果の概要

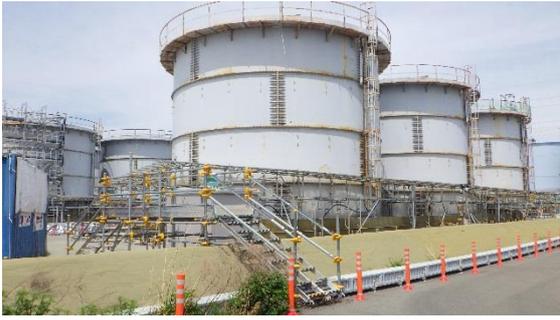
(写真1)

- ・目視で確認したところ、貯留水漏えいに繋がる亀裂等は確認されなかった。(写真1)

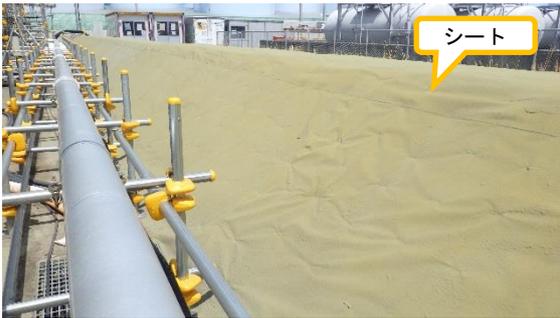
(写真2-1)

- ・土堰堤・法面方式の外堰は土堰堤にシートを被せることによってできており、目視で確認したところシートの破損や剥離等は確認されなかった。(写真2-1)
- ・擁壁方式の外堰についても目視で確認したところコンクリート壁に劣化等は確認されなかった。(写真2-2)
