福島第一原子力発電所現地確認報告書

- ・ 2号機原子炉建屋南西側 (1 / 2号機共用排気筒解体工事関係)
- ・ 1～4号機取水路開渠 (メガフロート着底工事関係)
- ・ T. P. +8.5m盤 (千島海溝津波防潮堤設置関係)

地震及び津波によるリスク低減対策の状況確認

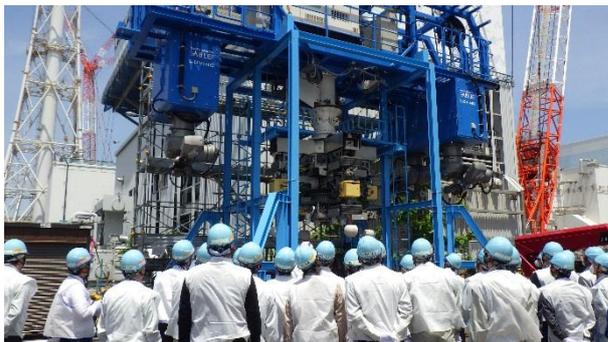
(写真1)
排気筒解体装置(筒身解体装置)
の確認状況

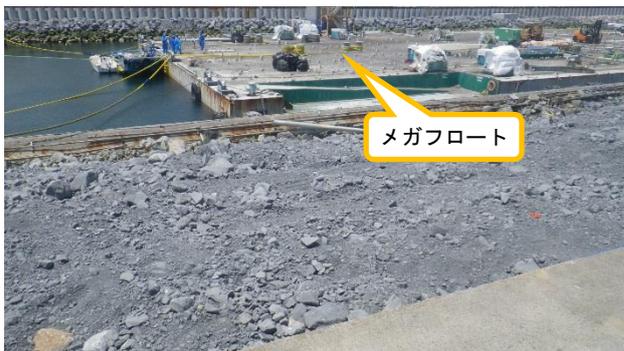
(写真2)
メガフロートの係留状況
