福島第一原子力発電所現地確認報告書

令和元年5月17日（金）

- (1) 海水サンプリング業務における負傷者発生現場の状況
- (2) メガフロートの移設状況

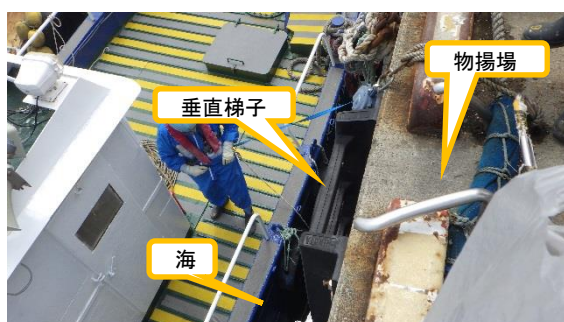
（写真1）

- ・負傷者は、サンプリング作業を行うため、物揚場から船に移動する垂直梯子を降りていたところ、誤って手を滑らせてしまい、右臀部を船に直撃させ負傷し、そのまま海に転落した。（写真1）
- ・負傷者は、垂直梯子の上から4段目付近で手を滑らせて、約1.5m程度落下した。

船と物揚場は約50cm隙間があり、その隙間から負傷者は海に落下した

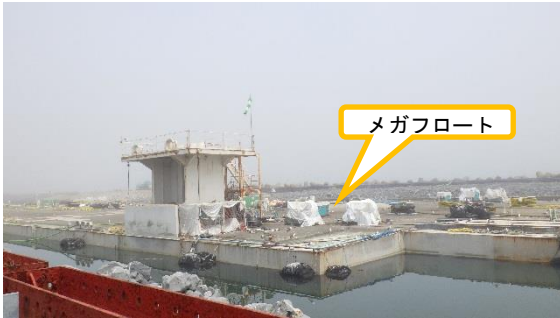
(写真2)

- ・メガフロートが仮係留位置まで移動していることを確認した。（写真2）

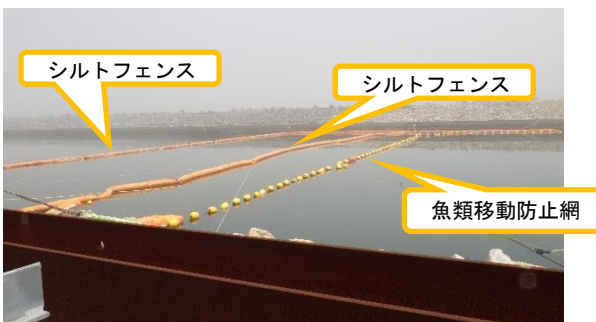
(写真3)

- ・本日実施する計画であったシルトフェンス閉作業が実施されていたことを確認した。（写真3）
