福島第一原子力発電所現地確認報告書

No. 2 危険物屋外貯蔵所

No. 2 危険物屋外貯蔵所の現況

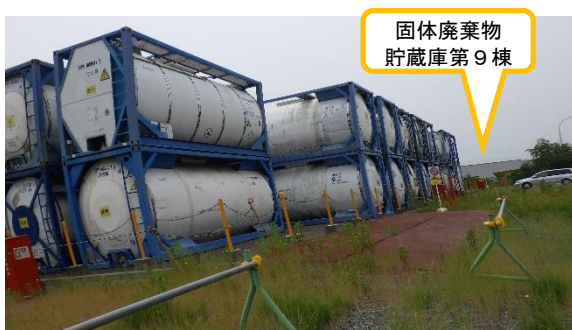
(写真 1-1)

- ・ No. 2 危険物屋外貯蔵所は固体廃棄物貯蔵庫第9棟の北側にあり、支柱とチェーンで区画されたコンクリート基礎上に、軽油、重油及び潤滑油を収納したタンクコンテナが2段積みで保管されていた。（写真1）
- ・ タンクコンテナには、表面が汚れているものもあったが、確認した範囲では、塗装面の剥離や錆の発生が著しいものはなく、油類が漏えいした形跡も認められなかった。（写真2）
- ・ 貯蔵エリアには空きスペースがあり、また、空のタンクコンテナも保管されており、貯蔵量にはまだ余裕がある状況であった。（写真3）

No. 2 危険物屋外貯蔵所の概観①
(北側から撮影)

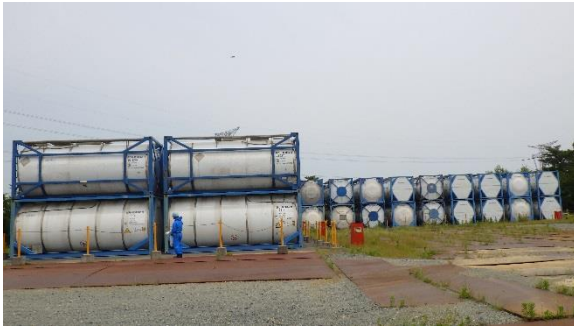
(写真 1-2)
No. 2 危険物屋外貯蔵所の概観
(南側から撮影)

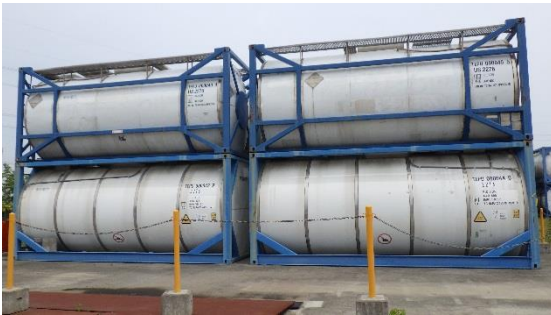
(写真 2-1) タンクコンテナの保管状況①
(南側から撮影)

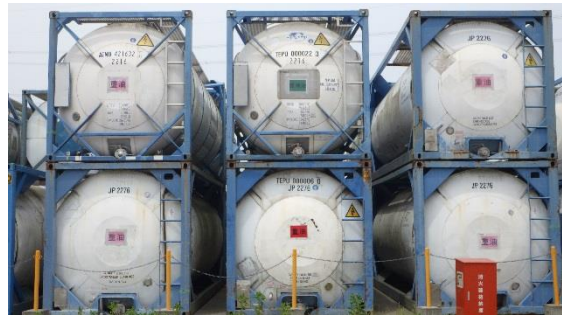
(写真 2-2) タンクコンテナの保管状況②
(東側から撮影)

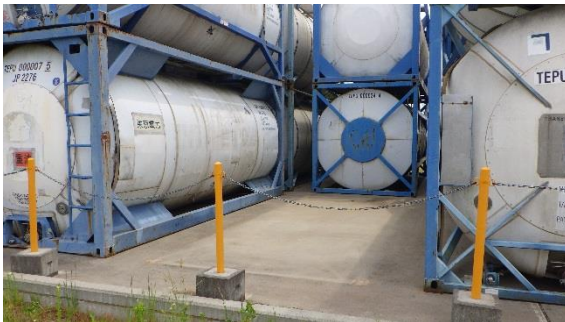
(写真 3-1)
空きスペースの状況

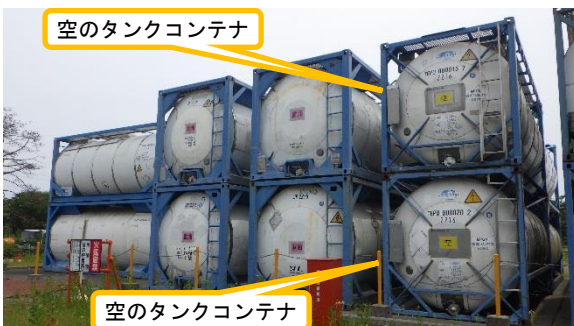
(写真 3-2)
空のタンクコンテナの保管状況
