福島県原子力発電所の廃炉に関する安全監視協議会  
資料(2)

## 2号機 R P V 窒素封入流量監視における 運転上の制限の逸脱について

2019年6月14日

東京電力ホールディングス株式会社

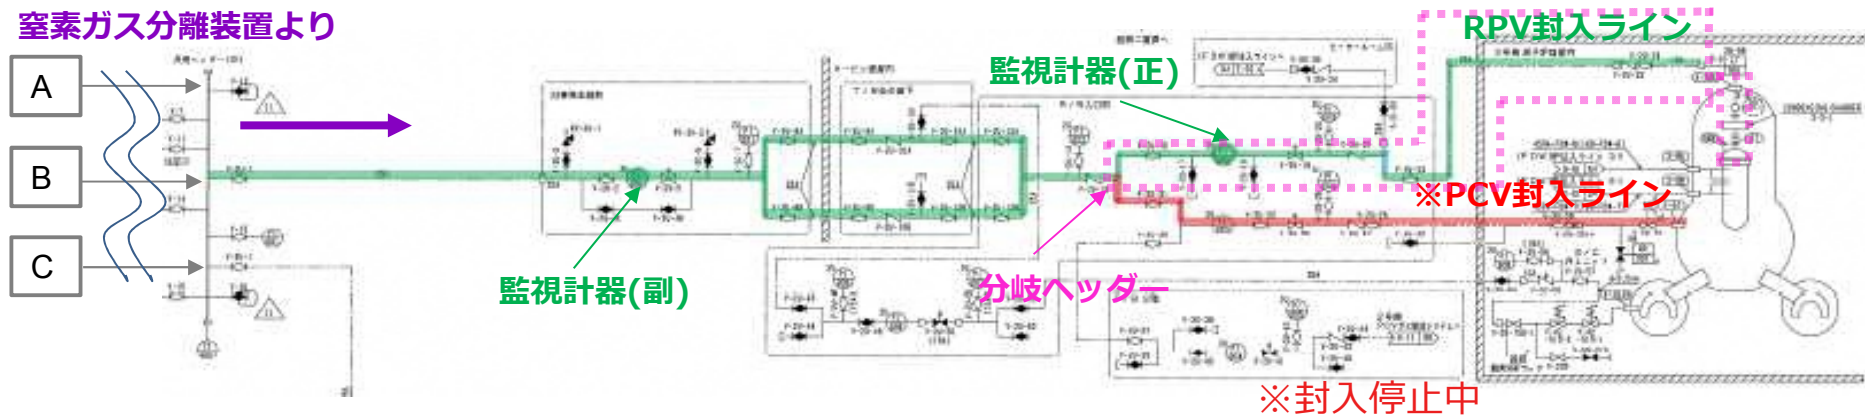
窒素封入量は、2015年以降から低下傾向にあったため、窒素封入量低下の原因調査を行っており、その結果、分岐ヘッダーから下流側のRPVラインで流量低下が発生していることを確認している。

調査結果を受け、分岐ヘッダー下流側のRPVラインについて、新規ラインへの取替を計画している（2019年度8月予定）。

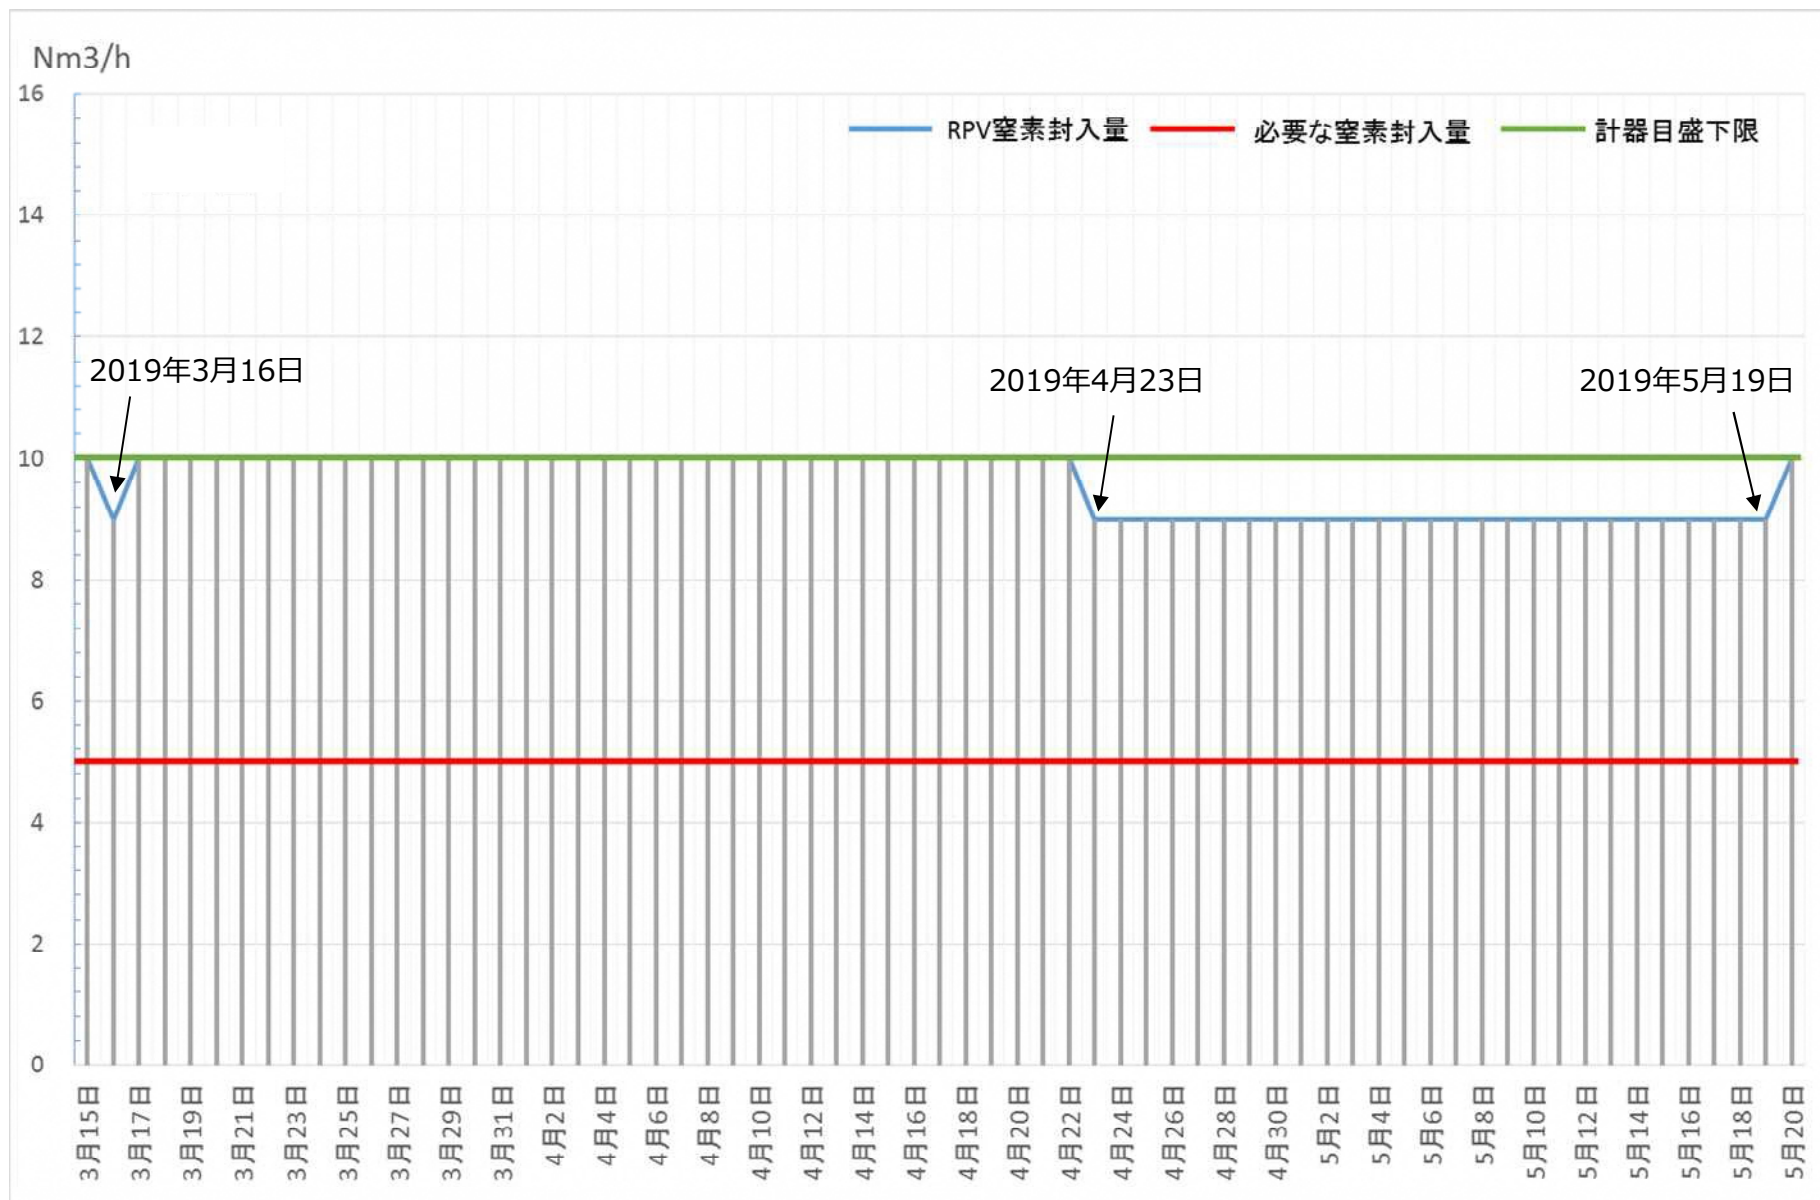
## 2-3. 窒素封入流量の傾向（2019年3月15日～5月20日）

それを受け、これまでのRPV窒素封入量の監視計器(正)の記録について確認したところ、3月16日、4月23日から5月19日の窒素封入量が測定範囲を下回っている（10Nm<sup>3</sup>/h未満）ことを確認した。

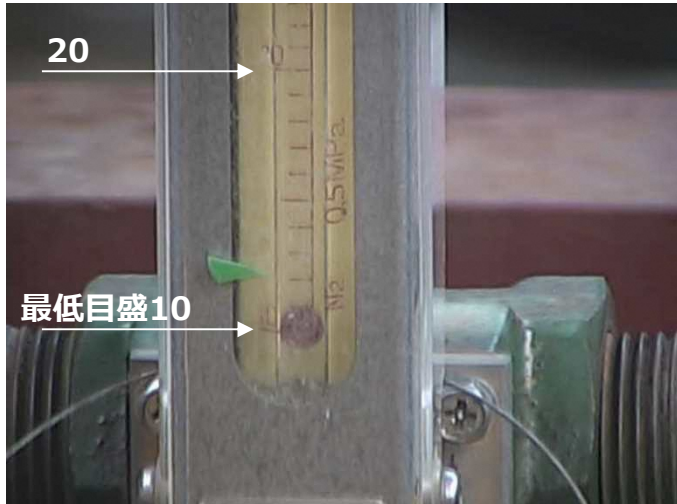
監視計器(副)

※3 監視計器(副)は、監視計器(正)が何らかの原因により監視できなくなった場合に代替で監視に使用する計器。2013年に外観点検、分解点検、清掃等を実施し、計器に異常が無いことを確認している。また、測定範囲10～50Nm<sup>3</sup>/h（計器精度：±2.5%FS）の面積式流量計であり、現在の流量は計測範囲内にあることを確認している。

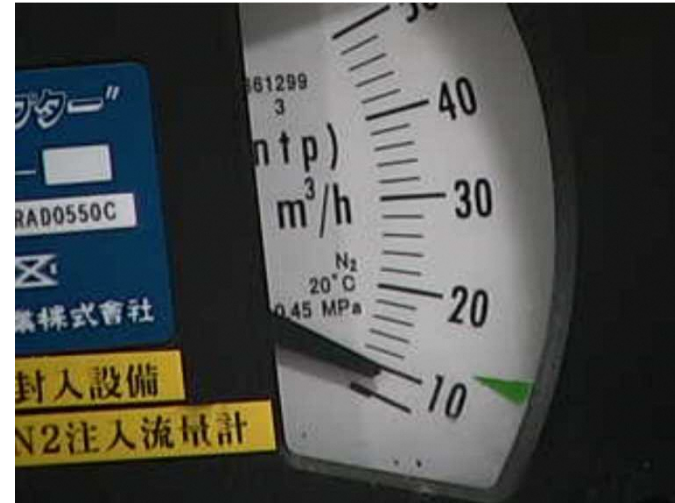
監視計器(正)

監視計器(正)について、計器の最低目盛が10(Nm<sup>3</sup>/h)であり、IDSでは測定範囲下限値は5Nm<sup>3</sup>/hであることから、当社社員が念のため測定範囲について確認したところ、当該計器の取扱説明書では下限値は10Nm<sup>3</sup>/hであり、現場の計器と一致していることから、IDSの記載間違いに気づいた。

計器を監視していた当直員は、当該計器のIDSに計器目盛範囲が「5~50Nm<sup>3</sup>/h」と記載されていたため、「0」の刻字のないゼロ位置の目盛を5Nm<sup>3</sup>/hと思い、最低目盛10を下回った指示を測定範囲外とは考えなかった。

対応内容	実施状況
<b>● 当該事象に対する対応</b>	
➤ 当該計器のIDSの記載間違いを修正	5/23完了
➤ 2号機窒素封入量が「必要な封入量以上であること」を確認できるよう監視方法を変更〔参考3参照〕	5/24実施済
➤ 当該計器を低流量が測定できる計器に交換	7月上旬 完了予定
<b>● 類似箇所への水平展開</b>	
➤ 窒素封入設備のIDSの調査/修正 窒素封入設備には、当該計器を除き、実施計画Ⅲ関連の監視計器が34台あり、このうち流量計5台のIDSに記載間違いを確認したため、修正を実施（間違いの原因は当該計器と同様） なお、使用中のラインの監視計器について、現状、適切な測定範囲で測定されていることを確認しており、監視への影響はない	5/23完了
➤ 実施計画Ⅲ関連対象計器のIDSの調査 上記以外の監視計器約750台について調査を実施	6月中旬 完了予定

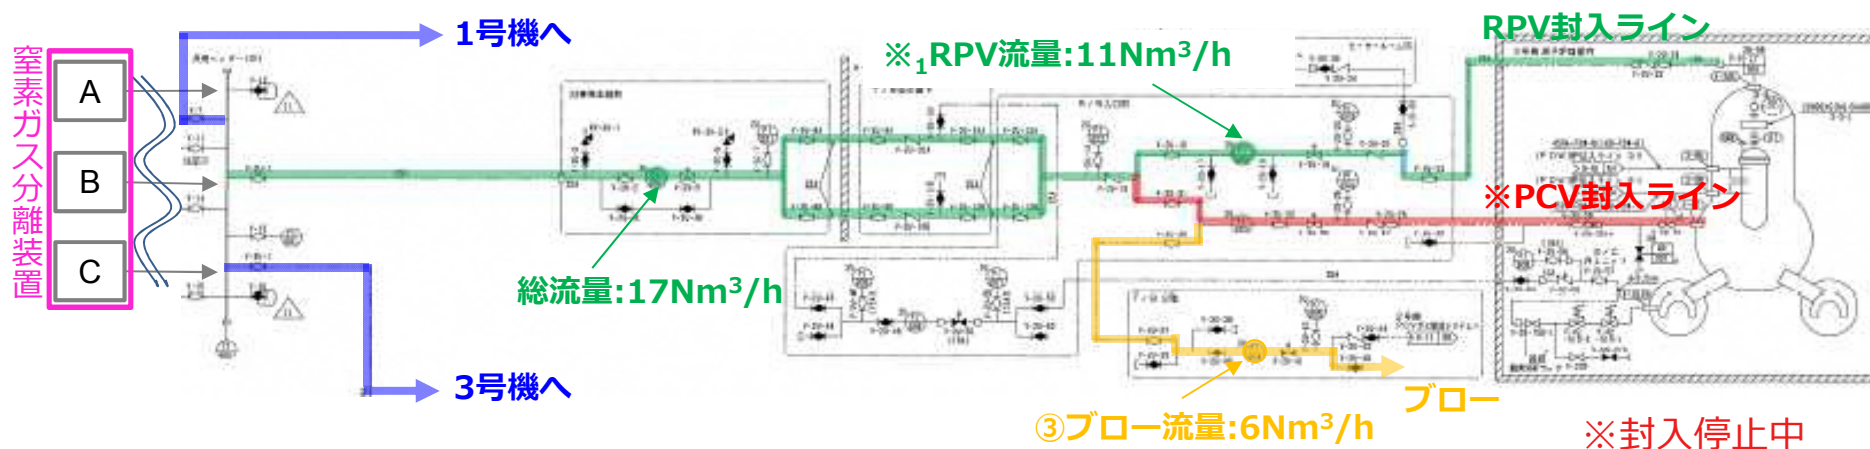
## 参考3. 2号機RPV窒素封入量監視方法変更

現在の監視計器(副)の指示値が測定範囲の下限近傍にあり、測定範囲を下回る懸念があるため、PCV封入ラインのブローラインを活用し、「必要な窒素封入量以上であること」を確認できるよう監視方法を変更(5/24実施)。

※1系統より窒素をブローし、総流量計(監視計器(副))との差し引きによりRPV流量を算出
