## 福島第一原子力発電所現地確認報告書

令和元年 6月12日（水）

G3北タンクエリア、G3東タンクエリア

タンクエリア内堰配管貫通部の状況

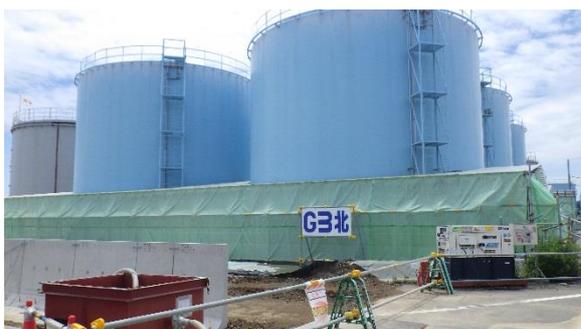
(写真1-1)

G3北タンクエリア外観

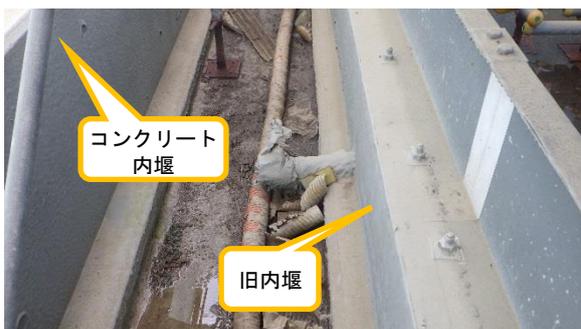
(写真1-2)

- ・G3北タンクエリア及びG3東タンクエリアには溶接型タンクが設置されており、両タンクエリアとも内堰は旧内堰（コンクリート堰＋鋼製堰）とコンクリート堰の二重になっていた。（写真1）
- ・両タンクエリアには、旧内堰を多核種除去設備処理水の移送配管が貫通している箇所や現在は使用されていない閉止措置された配管が貫通している箇所が十数箇所あったが、貫通部の止水性に不具合が認められる箇所はなかった。（写真2）

G3北タンクエリアの内堰の状況

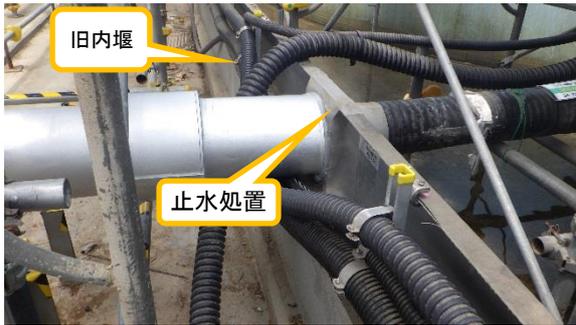
(写真 2 - 1)  
多核種除去設備処理水移送配管が  
旧内堰を貫通している箇所の例  
(G 3 北タンクエリア南側)

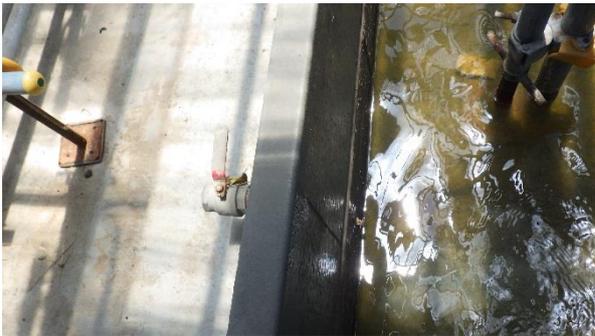
(写真 2 - 2)  
閉止措置された配管が旧内堰を貫  
通している箇所の例  
(G 3 東タンクエリア東側)
