## 福島第一原子力発電所現地確認報告書

平成31年 4月17日（水）

2号機タービン建屋

2号機周辺海洋汚染防止対策の状況

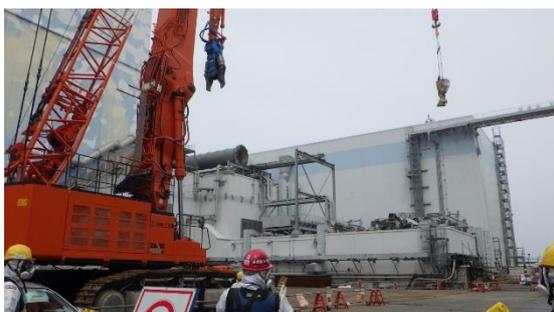
- 作業前に飛散防止剤を散布して遊離性のダストを固着させる。（写真1, 2）
- 作業終了後にも日々解体ガレキに飛散防止剤を散布する。
- 周辺に設置済みのダストモニタによりダスト濃度を監視し、作業を実施する。
- 飛散防止剤の散布は有人の大型クローラークレーンで行い、切断などは遠隔操作重機で行うとのことだった。（写真3）

（写真1）飛散防止剤散布の様子1

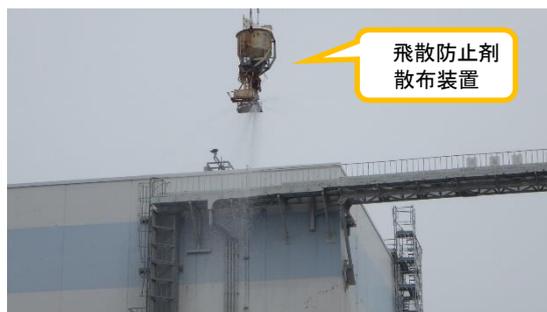
（写真2）飛散防止剤散布の様子2

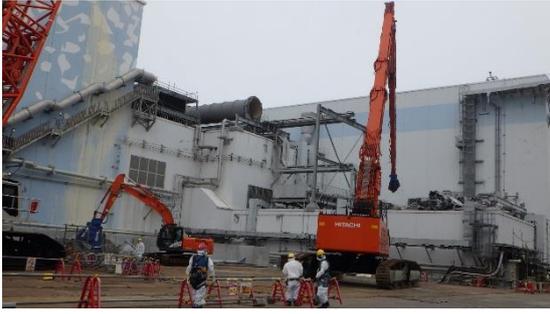
(写真3) 遠隔操作重機での解体の様子
