福島第一原子力発電所現地確認報告書

令和元年 5月 7日 (火)

2 確認箇所

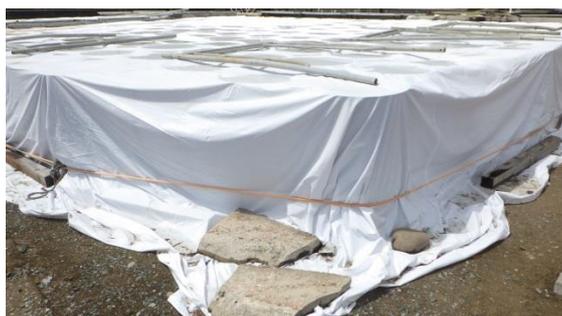
(写真1)

- ・ドラム缶は約300本保管されており、シートで養生されていた。(写真1)
- ・東京電力によると今後、ドラム缶内の内容物を処理する予定とのことであった。

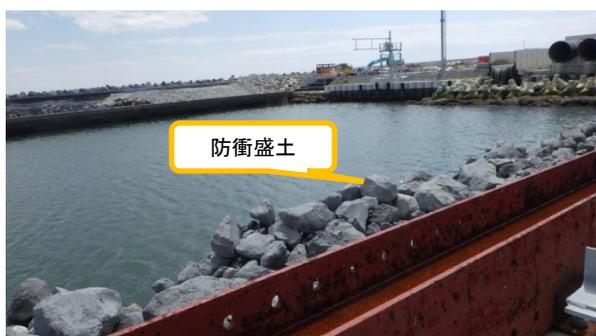
(写真2-1)

- ・目視では海水面に濁り等の異常は確認されなかった。(写真2)

1～4号機取水路開渠内
(南側)

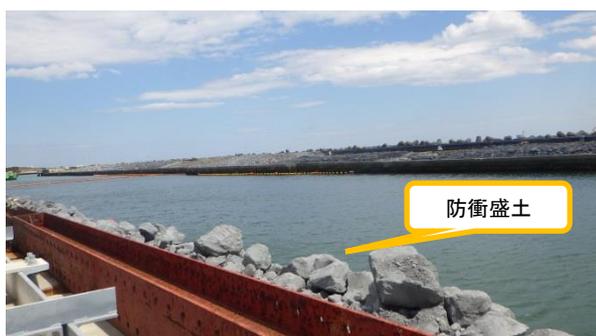
(写真2-2)

1～4号機取水路開渠内
(北側)

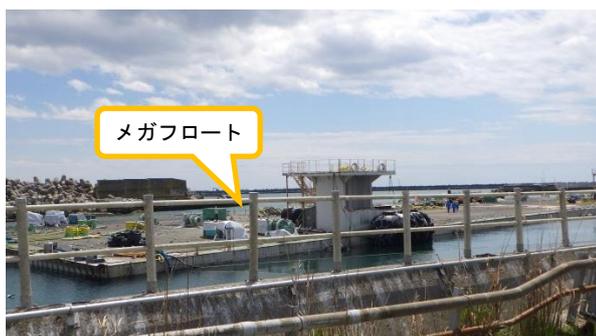
・現場確認時はメガフロート移動の準備作業が物揚場付近で行われていた
(写真3)

物揚場付近に係留されているメガフロート
