福島第一原子力発電所現地確認報告書

令和元年 5月 10日 (金)

1～4号機タービン建屋東側構内整備工事前の状況確認

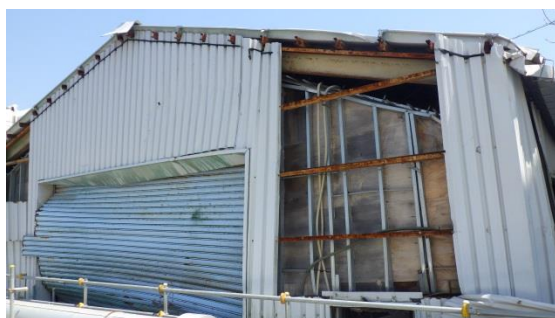
(写真1)

- ・No. 1 予備品倉庫、1・2号機新サービス建屋、軽油タンク、2号機油分離槽建屋、1・2号機油ドレン処理建屋等の現況を確認した。(写真1～5)
- ・1・2号機新サービス建屋については、建屋内部の片付け作業が始まっていた。(写真6)

No. 1 予備品倉庫

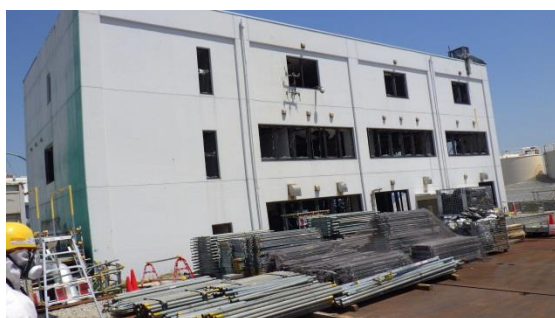
(写真2)

1・2号機新サービス建屋

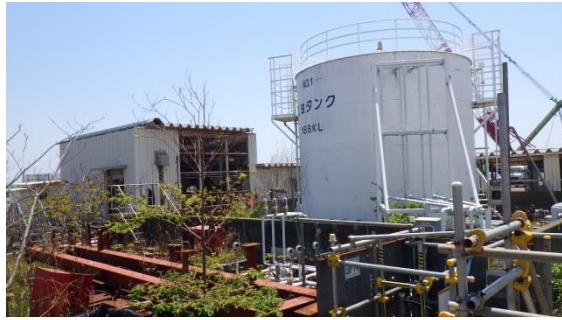
(写真3)
軽油タンク

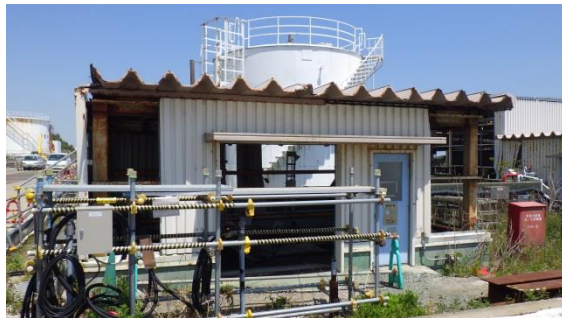
(写真4)
2号機油分離槽建屋

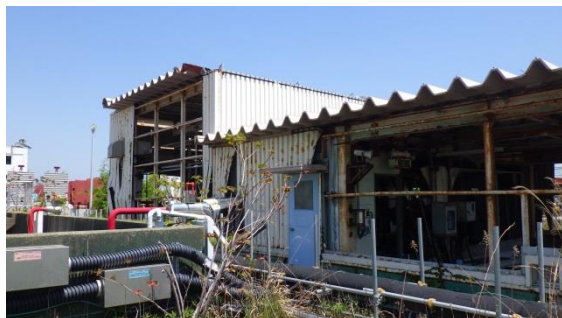
(写真5)
1・2号機油ドレン処理建屋
