## 福島第一原子力発電所現地確認報告書

既設多核種除去設備サンプルタンク

既設多核種除去設備サンプルタンク（フランジ型タンク）の現況

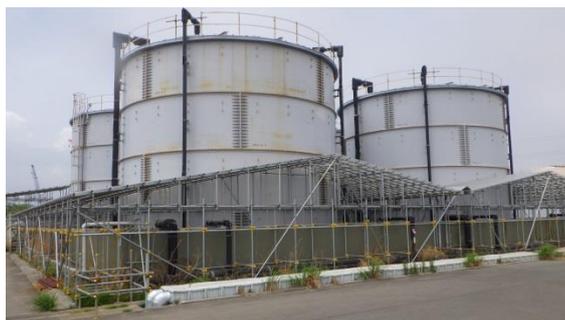
(写真1)

- ・多核種除去設備サンプルタンクは多核種除去設備で処理した水を分析するため一時的に貯留するタンクである。（図1、写真1）
- ・タンクフランジ部の補修塗装は4基とも実施されていた。また、タンク側板にも著しい腐食は見られなかった。（写真2）
- ・タンクの堰については表面塗装が施されたコンクリート擁壁であり、目視では亀裂等の異常は確認されなかった。（写真3）
