福島第一原子力発電所現地確認報告書

令和元年 5月21日 (火)

- ・ 6号機原子炉建屋
- ・ 6号機タービン建屋

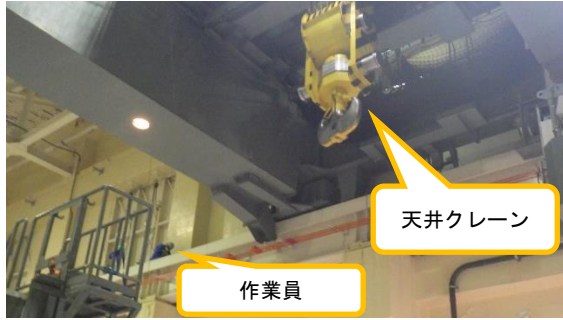
(写真1)

- ・ 確認した範囲内では設備等に大きな不具合等は見られなかった。
- ・ 原子炉建屋6階(オペレーティングフロア)では天井クレーン点検が実施されていた。高所作業では適切に安全帯が使用されていた。(写真1)
- ・ タービン建屋地下階には建屋内に入り込んだ地下水が滞留していたが、立ち入り禁止表示や注意喚起表示が掲示されていた。(写真2)
