## 福島第一原子力発電所現地確認報告書

令和元年 5月24日（金）

- ・ 3号機タービン建屋逆洗弁ピット周り（3号機タービン建屋東側）
- ・ 2、3号機タービン建屋大物搬入口前

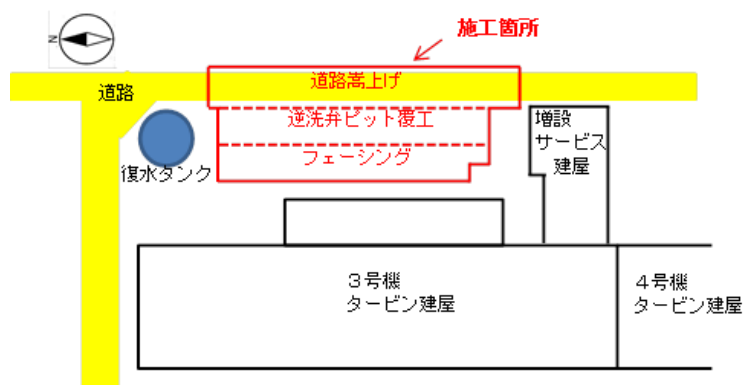
（図1） 3号機タービン建屋逆洗弁ピット周りの概略図

3号機タービン建屋東側の逆洗弁ピット周りにおいて、放射線量率の低減を図るとともに、3号機タービン建屋屋根面対策工事のためのクレーンヤードを整備する工事（逆洗弁ピットの覆工、前面道路の嵩上げ及びアスファルト舗装）が昨年11月から行われていることから進捗状況を確認した。（図1）

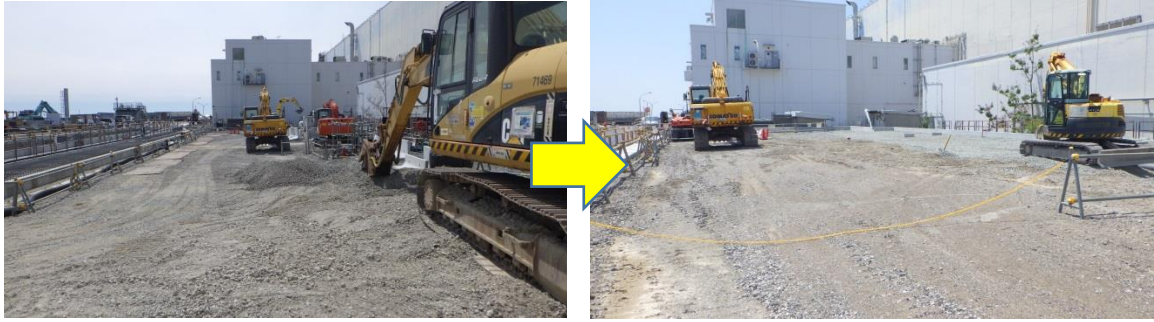
- ・ 前回確認時は6槽ある逆洗弁ピット全部へのコンクリート打設が終了し、砕石による埋め戻し工事が行われていたが、今回確認時は敷き詰めた砕石の転圧作業が実施されていた。（写真1）
- ・ 砕石による埋め戻し工事が行われた箇所に雨水排水枘及び雨水排水管を敷設する工事が行われていた。（写真2）
- ・ 作業エリア北側には被ばく低減対策としてコンクリート製の構造物を用いた低線量率エリアが設置されていた。また、当該構造物内には椅子とスポットクーラーが設置されており、熱中症対策も実施されていた。（写真3）

(写真1) 逆洗弁ピット覆工の状況(北側から撮影)(左側：前回、右側：今回)
